# **Die Astronomische Uhr in der St.-Marien-Kirche zu Rostock**

Gutachten über den Zustand,  
für die Pflege  
und  
Empfehlungen für eine Restaurierung  
der astronomischen Uhr und deren Werke

**GUTACHTEN**  
ÜBER DIE  
**ASTRONOMISCHE UHR IN DER ST.-MARIEN-KIRCHE ZU ROSTOCK**

**Teil I, Das Hauptwerk, „Gehwerk“**

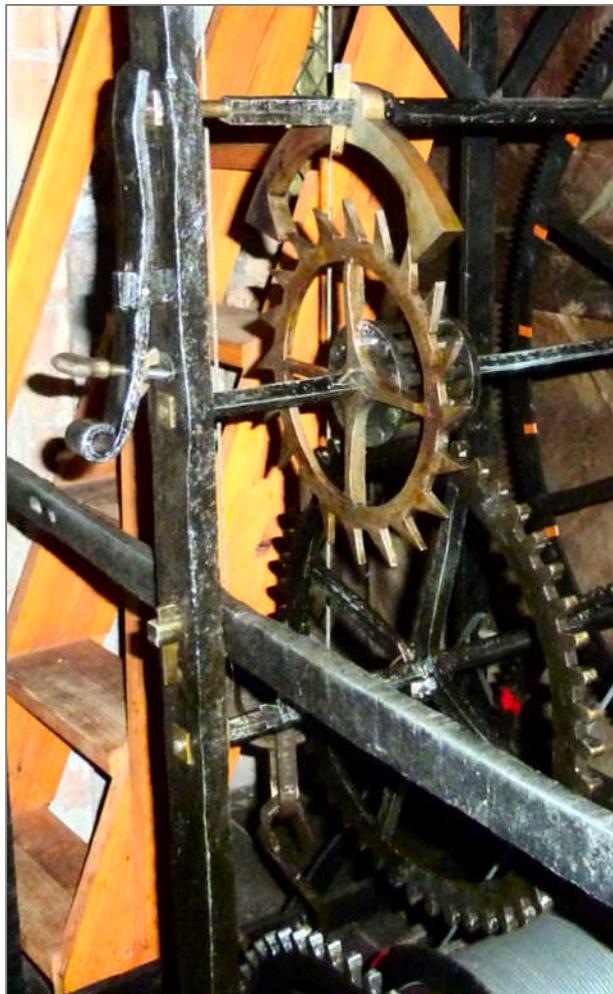
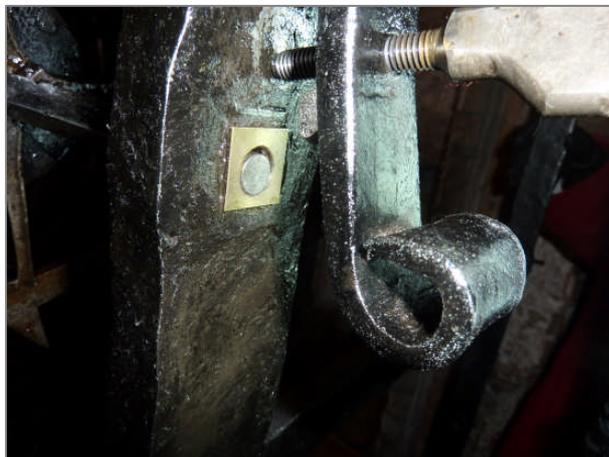
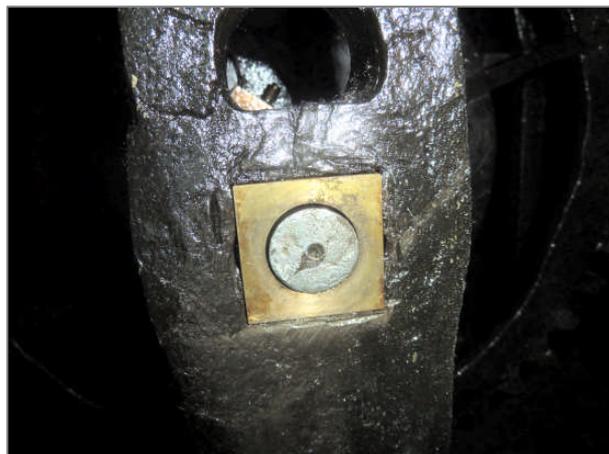
Die Messingbuchsen zeigen unterschiedliche Verschleißspuren von 1 bis 2,5 mm.

Das linke Foto zeigt die Mittelplatte mit den Lagerstellen auf der Aufzugseite. Die Bilder rechts daneben lassen erkennen, dass der Verschleiß sehr unterschiedlich ist. Hier macht sich die Anzahl der Wellendrehungen bemerkbar. Das obere Lager zeigt deutliche Verschleißspuren, die schon im Millimeterbereich sind. Auffallend ist auch, dass der Verschleiß nicht kreisförmig ist, sondern durch Wellengewicht und Lagerdruck hier nach unten wirkt. Es handelt sich um eines der Lager der Hemmungswelle. In dem Verschleiß spiegelt sich auch die durch den Anker auf das Hemmungsradeinwirkende, schlagartige Kraft wieder.

Diese Lagerstelle ist zu beobachten, das schließt sowohl die Lagerzapfen wie auch die Lager selbst ein.

Unten ist der Verschleiß kaum sichtbar, macht aber 1 mm aus.

müssen überprüft werden und bei Bedarf ersetzt werden. Es handelt sich um Lagerbuchsen aus Eisen oder Messing. Abhängig vom Verschleiß der Lager, die vermutlich alle nicht mehr ursprünglich sind, einige wurden bereits von Herrn Gummelt ausgetauscht, sind diese zu ersetzen. Die Materialauswahl richtet sich dabei nach Art des Lagers und der technischen Gegebenheiten in Bezug auf die jeweilige Beanspruchung und aufzunehmende Last.

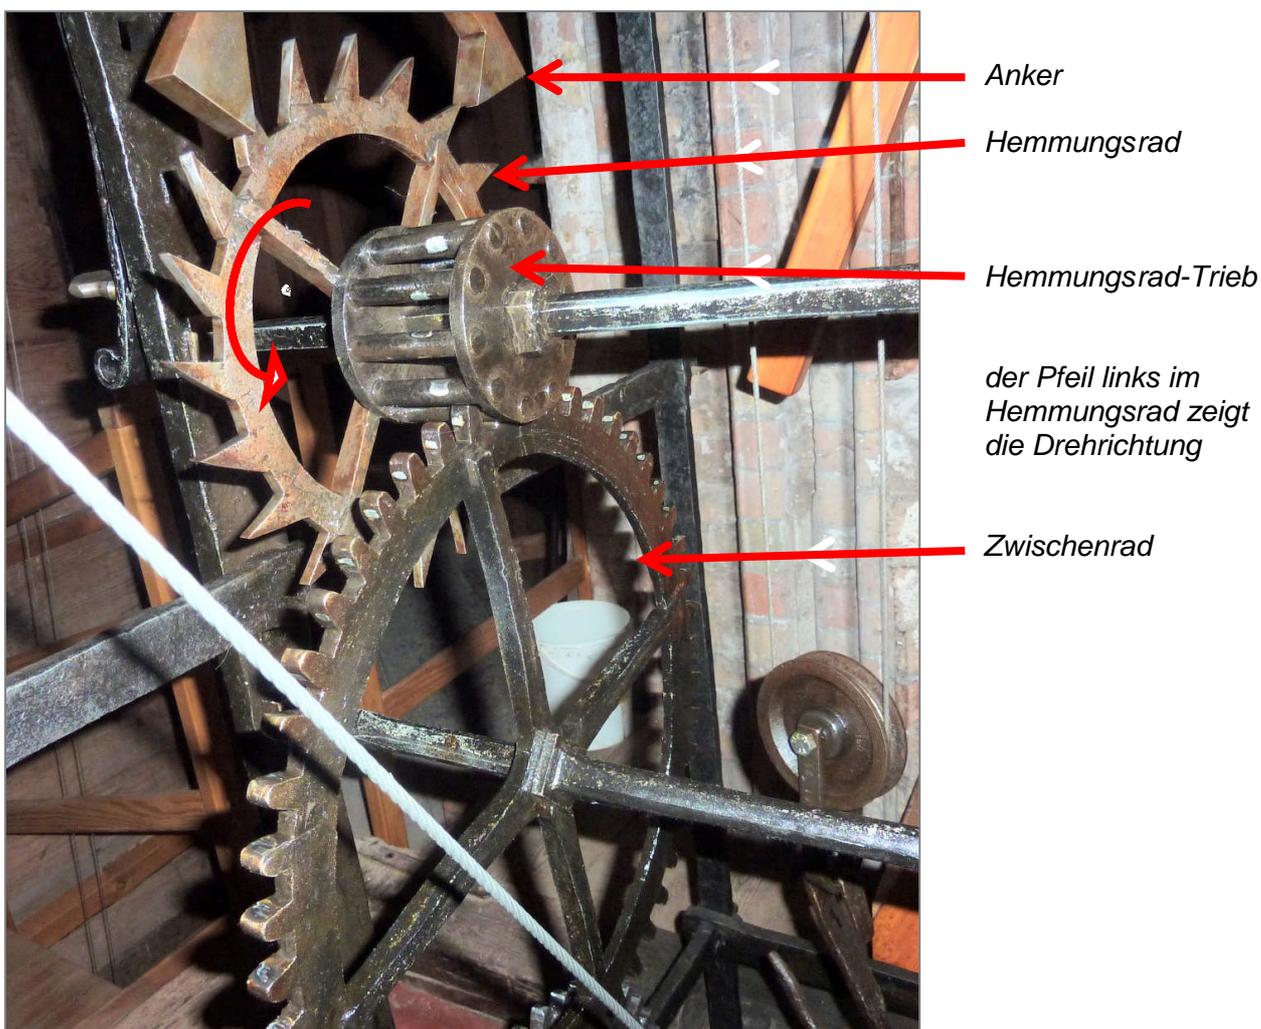
Der vorhandene Anker ist nicht ursprünglich von 1710, das Alter des Hemmungsrades ist fraglich.

*Ausschnitt aus dem Räderwerk der astronomischen Uhr, Hemmungspartei im Gehwerk*

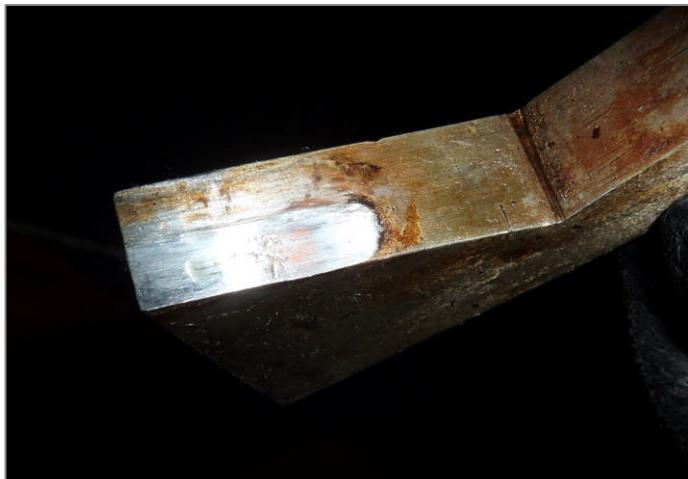
Neben den Wellenzapfen und deren Lagerbuchsen sind die gleitenden Flächen des Ankers, die Hebeflächen, besonders vom Verschleiß bedroht. Die ständige Reibung der Hebeflächen an den Zahnsitzen des Hemmungsrades hat eine schleifende, abrasive Wirkung. Staubteilchen, die sich mit dem Schmierstoff verbinden bilden eine Schleifpaste, und wirken wie Schmiergel. Diese „Einlaufspuren“ sind am Anker deutlich erkennbar.

Ist auf der Ankerwelle nicht richtig befestigt. Bei jedem Kontakt mit dem Hemmungsrad bewegt er sich auf seinem Lagersitz. Der Keil, der den Anker sicher gegen sein Widerlager pressen soll, hat zur Auflagefläche Spiel. Der Anker bewegt sich nicht nur radial, sondern auch axial.

*links im Bild eine der Ankerflächen, es ist deutlich erkennbar, dass die Hebefläche der Ausgangsseite starke Abnutzungserscheinungen zeigt.*

*Die "Schleifspuren" der Zahnspitzen des Hemmungsrades zeigen außerdem, dass der Anker nicht mittig zum Hemmungsrad montiert ist. Die Berührungfläche ist am Rand des Ankers*

Die Hebeflächen des Ankers, die Flächen, die mit dem Hemmungsrad in Berührung kommen, sind stark beschädigt. Zur Schadensbeseitigung kann entweder der Anker seitlich verschoben werden, damit die noch intakten und unbeschädigten Flächen die „Hebung“ der Pendelwelle und somit des Pendels übernehmen. Oder die Umgebung der ausgeschliffenen Stellen ist abzutragen, abzuschleifen und dann wieder feinst zu polieren.

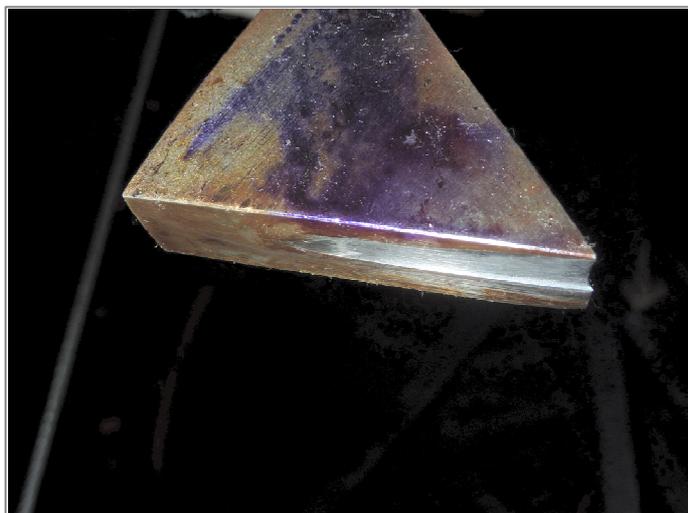
*Bei diesem Bild von der Hebefläche der Eingangsseite ist zu erkennen, dass die Verschleißspur weiter zur Mitte der Hebefläche ist. Das zeigt, dass der Anker nicht parallel zum Hemmungsrad sitzt, sondern leicht verdreht.*

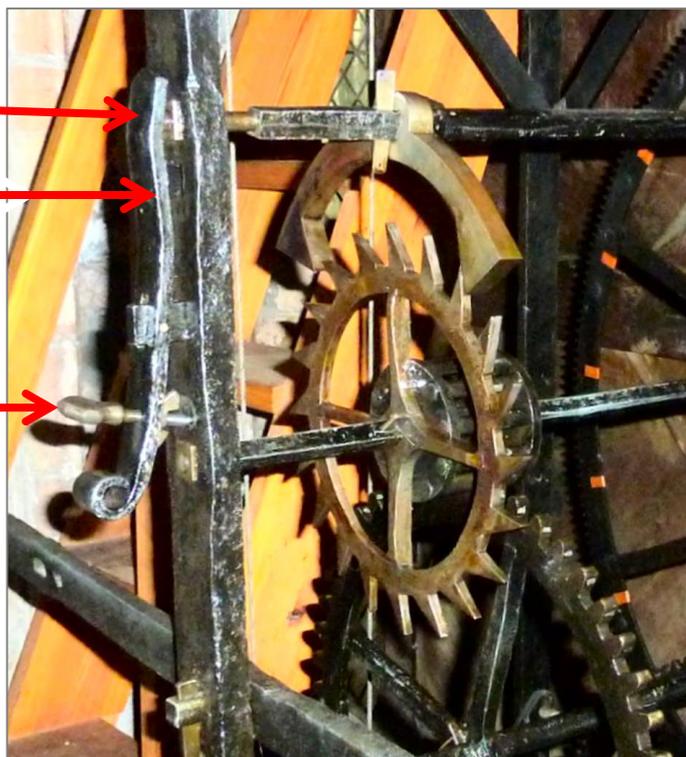
Feststellschraube zur Sicherung  
der Gegenlasche

Die Ankerwelle kann in axialer Richtung, also seitlich verschoben werden. Damit dieses nicht ungewollt geschieht, ist sie durch eine seitliche Gegenlasche gesichert. Der Wellenzapfen wird durch die Lasche in seiner gewünschten Position gehalten, damit Anker und Hemmungsräder sicher im Eingriff sind.

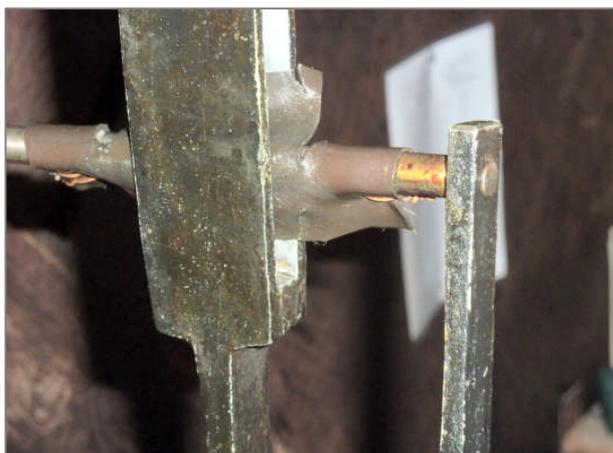
Bei einem großen und schweren Pendel wie in diesem Fall, sind Schneide und Schneidenlager aus Eisen und unterliegen hohen Belastungen und entsprechendem Verschleiß. Das Pendel muss auf jeden Fall aus seiner Lagerung genommen, gereinigt und auf Verschleiß geprüft werden.

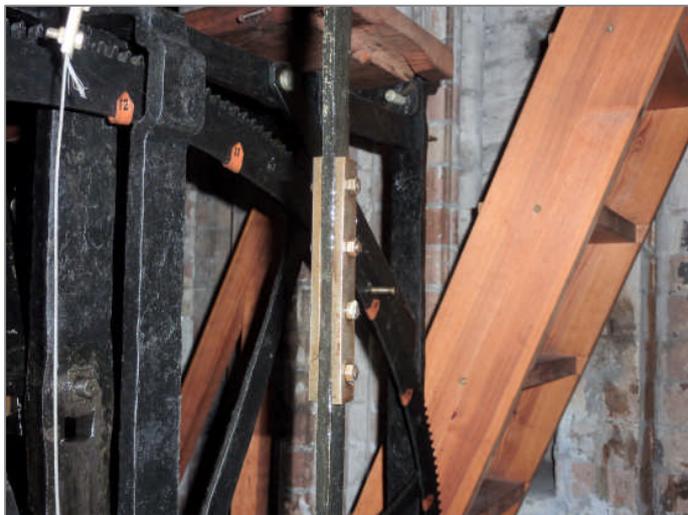
*Die Verbindungsstelle des oberen mit dem unteren Teiles der Pendelstange.*

Es bleibt zu überlegen, ob hier eine sanftere, zwar vorhandene und dokumentierte Laschung in weniger auffälliger Form gewählt werden sollte.

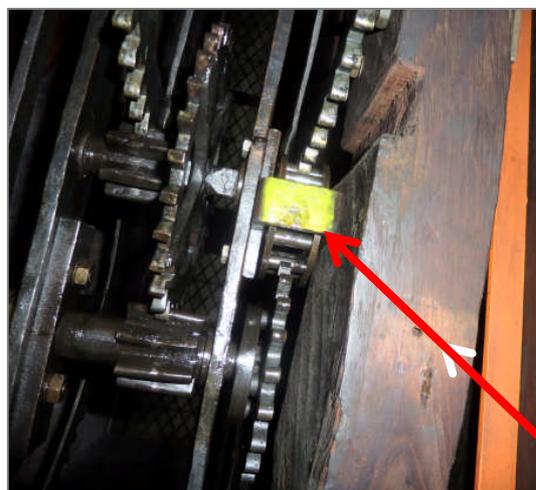
Es ist gegenwärtig kein Verschleiß an Lager, Wellen, Trieben und Rädern zu erkennen. Eine Reinigung ist aber wünschenswert, da es insgesamt mit Schmutz und Schmierstoff bedeckte Flächen gibt. Die Reinigung muss aber durch einen Fachmann, Uhrmacher, erfolgen, oder aber nach seiner Anleitung durch eine eingewiesene und mit technischen Vorgängen und der Uhr vertraute Person, wie z.B. Herr Martini.

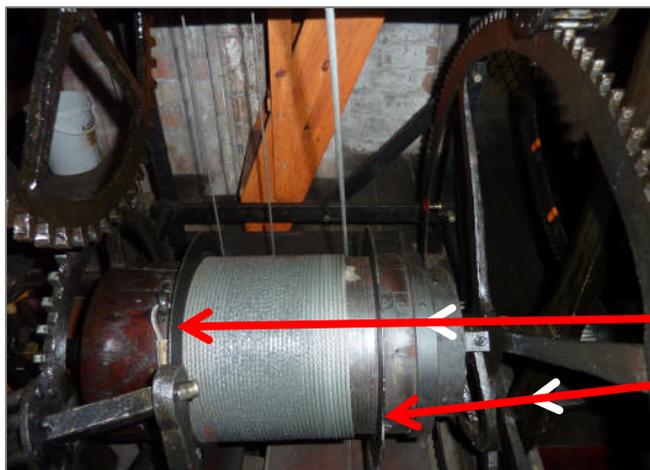
*Die Walze ist aus Holz und soweit erkennbar auch in einem guten und festen Zustand*

*die wirksame Walzenbreite ist bei der letzten Restaurierung durch Herrn Gummelt erheblich auf beiden Seiten durch Begrenzungsscheiben reduziert worden.*

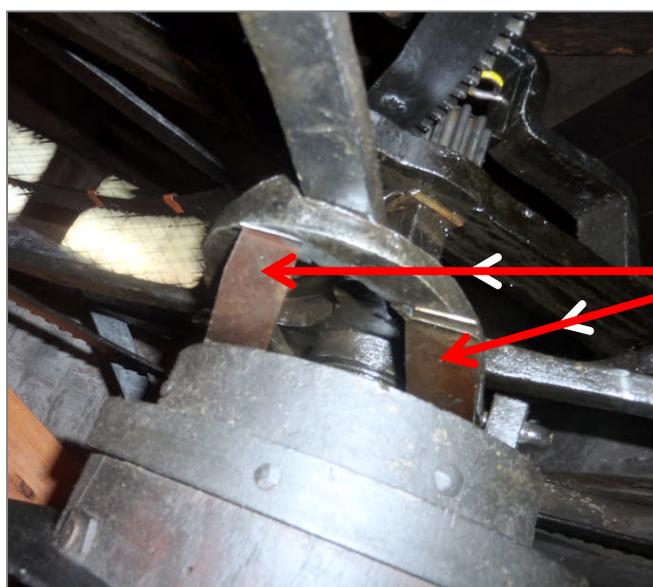
*das Gesperr bedarf einer Überarbeitung, die derzeit verwendeten Blattfedern (Verschleißteile) für das „Hufeisengesperr“ sind zwar wirksam, aber in ihrer Ausführungsart sollte die Feder einteilig sein und einem historischen Vorbild entsprechen*

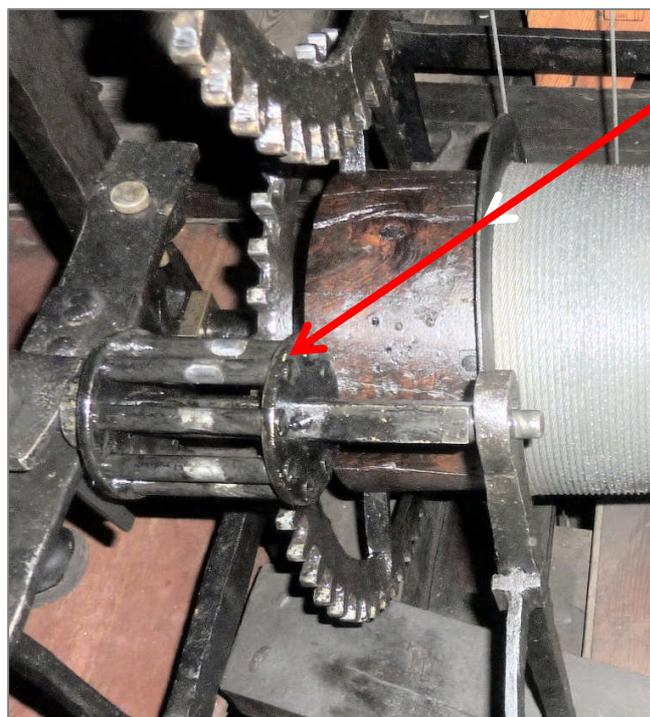
*erfolgt indirekt über ein Aufzugstrieb. Das Trieb wird über eine schwenkbare Achse in das Aufzugsrad an der Walze eingeschwenkt, mit einem Keil gesichert und ist dann betriebsbereit. Die Achse hat am Außenende einen Vierkant auf den die Aufzugskurbel aufgesteckt wird.*

Die Arretierung der Achse selbst durch den Keil muss in diesem Zusammenhang auch überarbeitet werden.

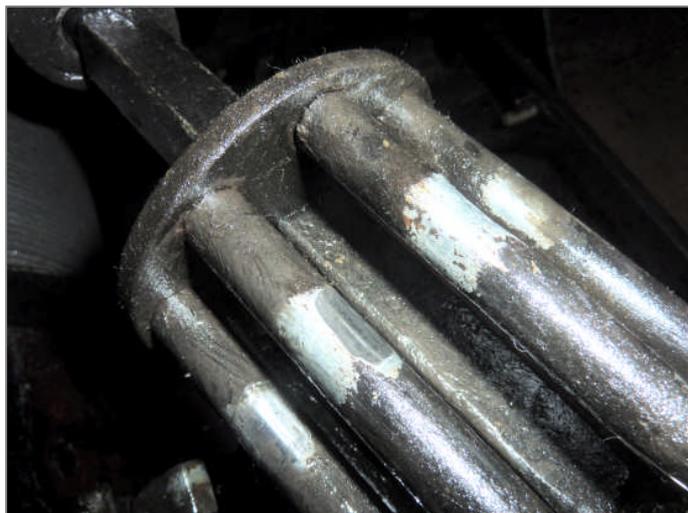
*Das Aufzugtrieb wurde bei der Restaurierung durch Herrn Gummelt erneuert.*

Die Oberflächen der Triebstäbe machen keinen polierten Eindruck. Seine bevorzugte Oberflächenbehandlung ist für ruhende Teile sicher eine Möglichkeit zu nachhaltigem Korrosionsschutz. Für gleitende Teile in einem Uhrwerk ist diese Methode nicht gut geeignet.

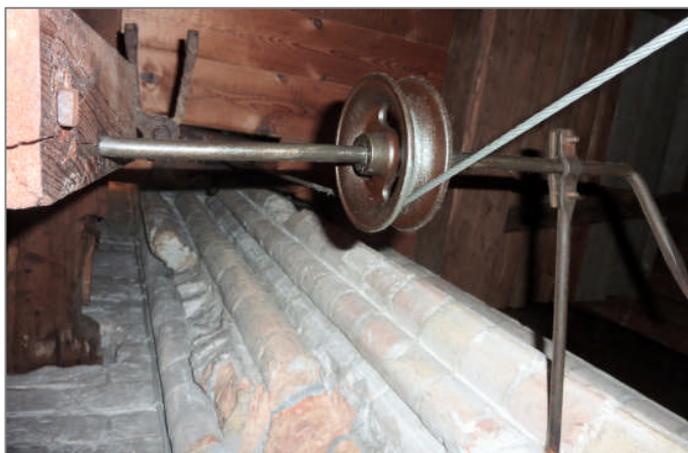
von der Seilwalze zum Gewicht ist, den örtlichen Umständen geschuldet, nicht optimal. Von der Seilwalze ablaufend gelangt das Seil auf eine Führungsrolle, also eine Rolle, die das Seil in eine andere Richtung lenkt, ohne eine völlige Umlenkung vorzunehmen.

*die Seil-Führungsrolle aus Eisen leitet das Seil nach oben. Die Rolle ist auf einer Achse gelagert und soll darauf seitlich gleiten, um der „Ab- oder Abwickelspur“ auf der Seilwalze zu folgen*

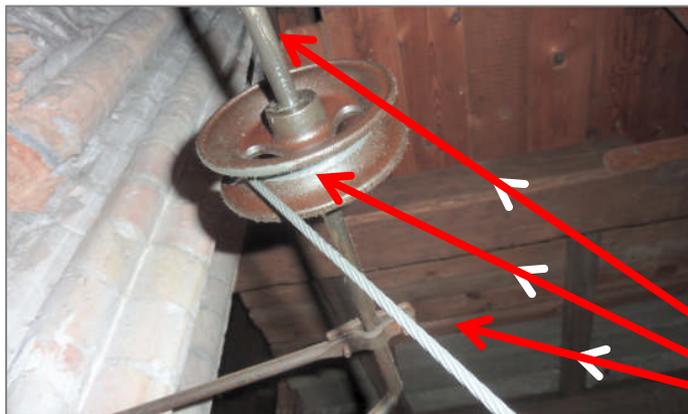
Die Achse macht keinen guten Eindruck, die Oberfläche muss glatt poliert sein, damit das Rollenlager sich leicht dreht und gleichzeitig dem seitlichen Seilverlauf folgen kann.

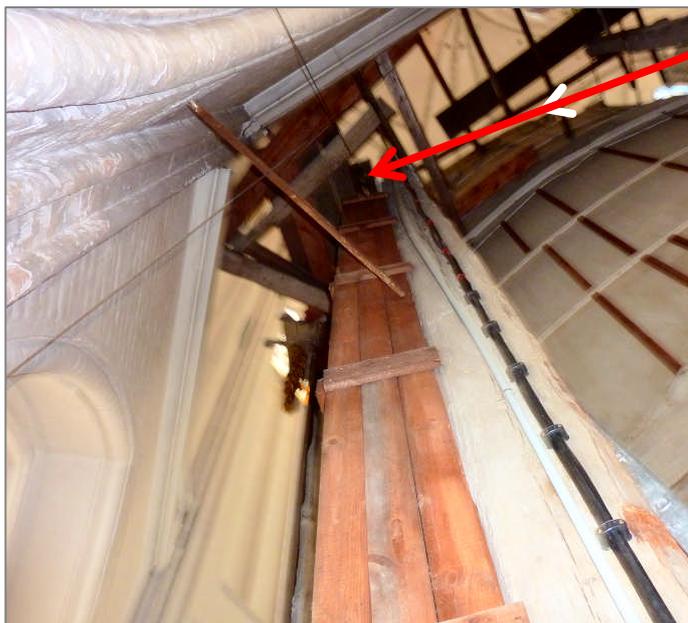
*Die **Rolle unter dem Gewölbe** ist nur schwer erreichbar und konnte nicht besichtigt werden. Es gibt hier auch Probleme bei der Wartung.*

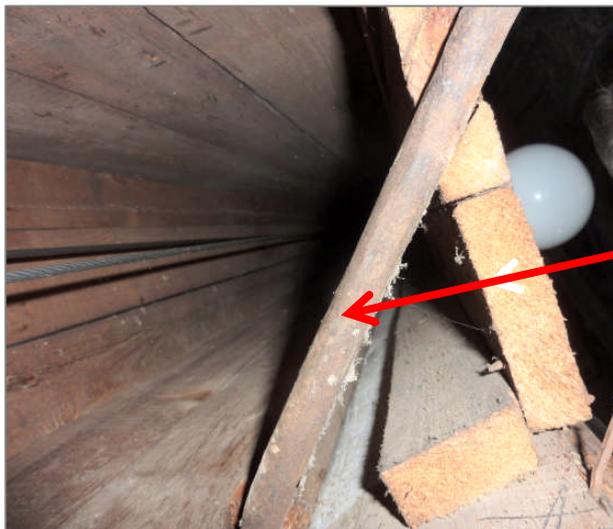
*In dem Fallschacht ist auf der Höhe des Apostelwerkes eine Kontrollöffnung.*

*Im Bereich dieser Öffnung führt ein **Eisenanker** in einer Ecke durch den Fallschacht. Bei Veränderungen der Aufhängung an der oberen Seilscheibe ist das zu beachten. Das Gewicht darf hier nicht streifen oder aufstehen.*

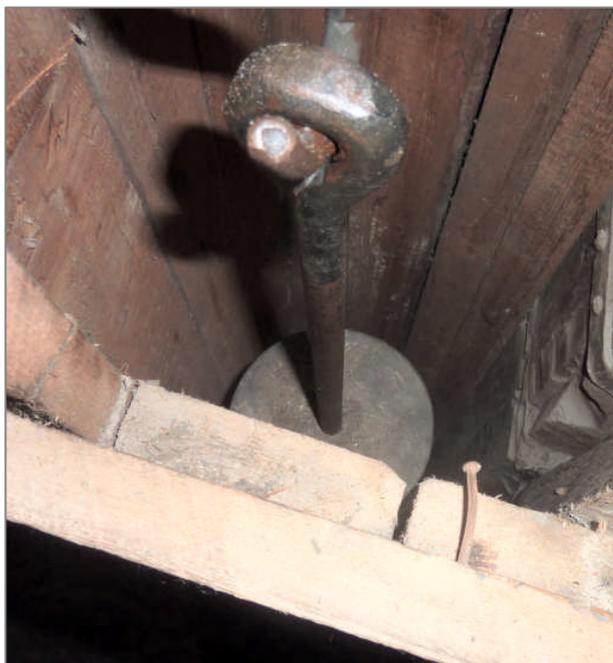
*Das Gewicht hängt mit einem offenen S-Haken an der Seilrolle.*

In dem Fallschacht, unten am Boden, ist eine Sandschüttung. Für den Fall, dass das Gewicht abstürzt, Seilriss oder Rollenbruch kann eine Ursache dafür sein, soll das Gewicht mit seinen 62 kg nicht ungebremst auf den Boden aufschlagen. Bei einer Erneuerung des Gewichteseiles ist es wichtig, die „Sandbettung“ möglichst auszugraben und frei von Fremdkörpern wie Steinen und Schrottstücken neu einzufüllen. Der Sand muss trocken sein.

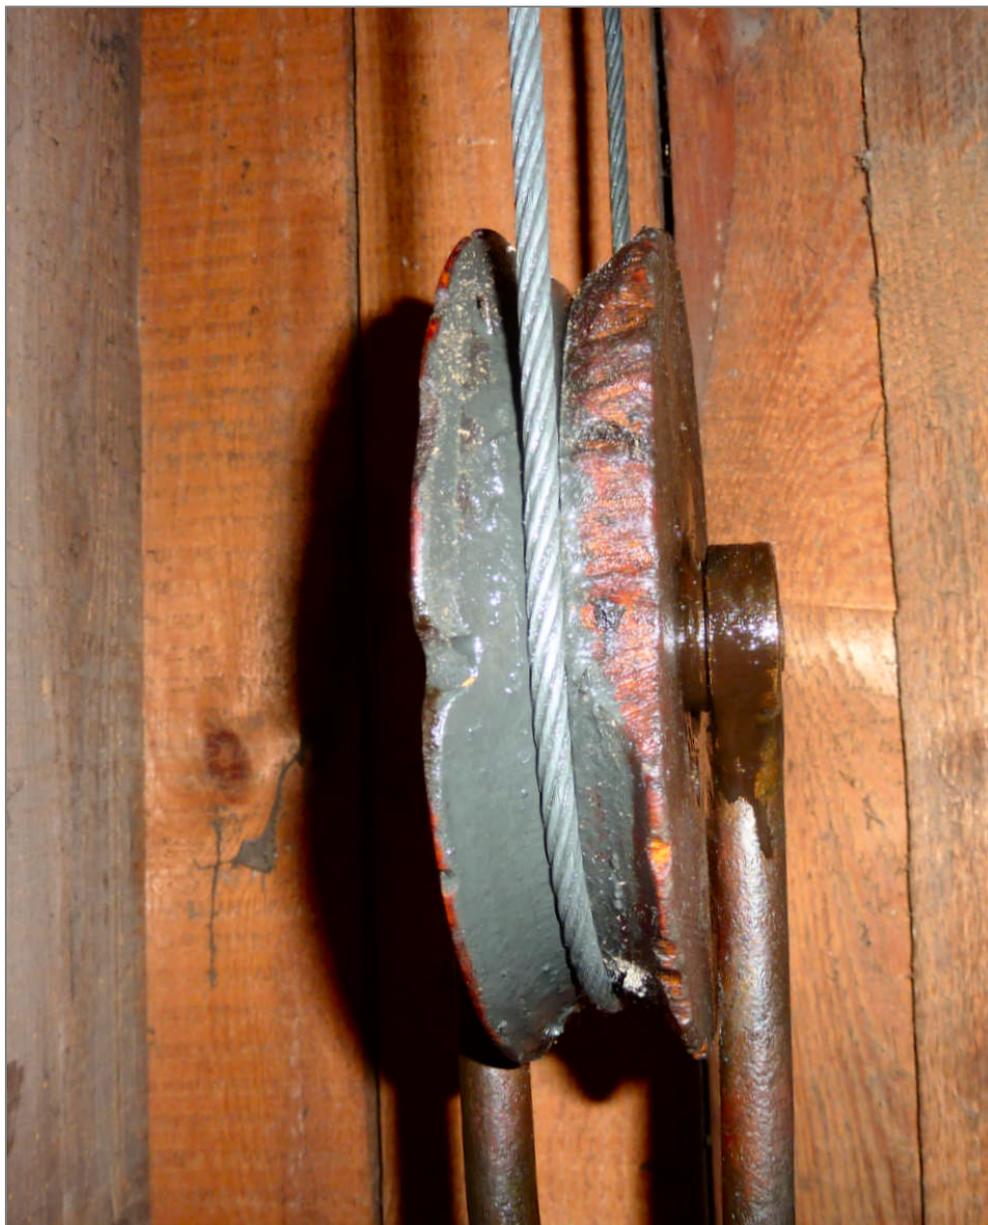
Auf diese Probleme ist hier schon verschiedentlich hingewiesen worden. Das untenstehende Bild zeigt nochmals deutlich, wie sich ein Stahlseil in eine hölzerne Seilscheibe hineinfrisst. Die Flanken des Stahlseils wirken mit dem stetig wechselnden Drall wie eine Feile. Hier ist die tiefer eingeschnittene, unsymmetrische Rille in der Scheibe zu erkennen.

Durch die einseitige Gewichtsbelastung entsteht eine „Schieflage“ und die Flanken, Bordscheiben, werden regelrecht weggesprengt. Die Belastung der Achse wird einseitig, die Seilscheibe kommt aus der Mitte der Aufhängung und läuft seitlich an dem Bügel an. Dieses führt wiederum zu erhöhter Schwergängigkeit mit weiteren Schäden am Seil.

*Die Seilscheibe für das Gewicht am Hauptwerk*

Ein Schaden, verursacht durch die genannten Punkte, entsteht an dieser Stelle erst schleichend. Doch plötzlich, ohne weitere Vorwarnung kommt es dann zum Bruch und Stillstand.

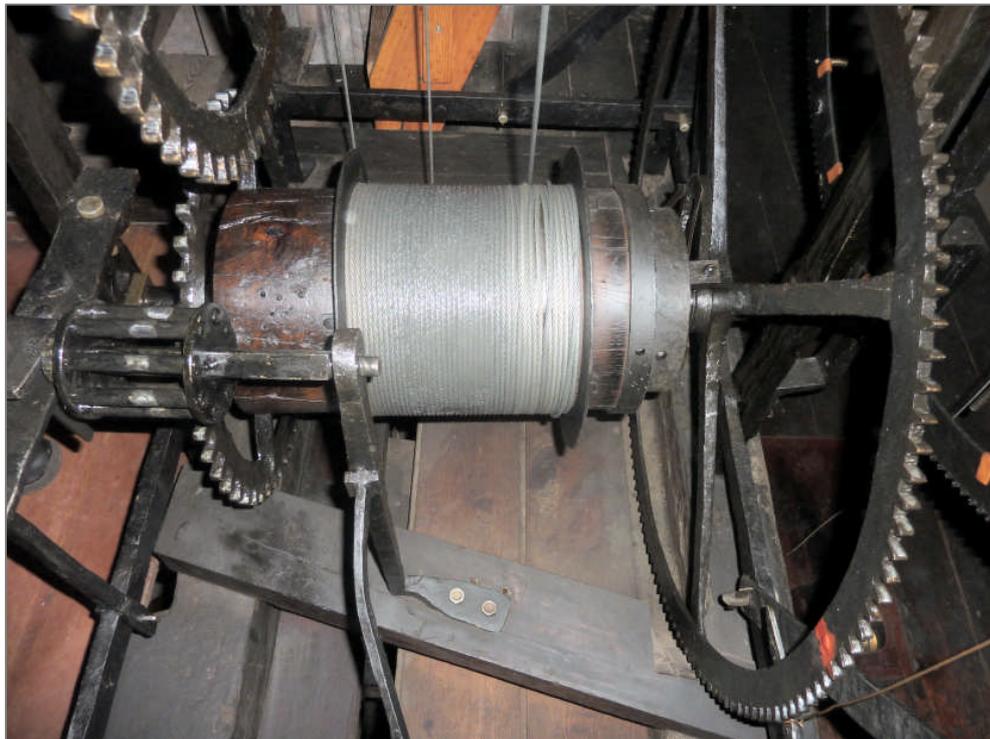
Ursprünglich war die nutzbare Breite der Seilwalze größer und konnte mehr Seil aufnehmen.

*Die Seilwalze für das Hauptwerk, das Gehwerk, seitlich von der Seilauflage sind die heutigen, wohl nicht ursprünglichen Begrenzungsscheiben zu erkennen.*

Die Kapazität der Seilwalze, in Verbindung mit einem modernen Seil, sollte ausreichend sein. Das Seil ist ohnehin jederzeit auswechselbar und somit werden alle restauratorischen Vorgaben (reversibel ohne bleibende Schäden) erfüllt.
