ROSTOCK, ST. MARIEN

Astronomische Uhr

Dendrochronologische Untersuchung

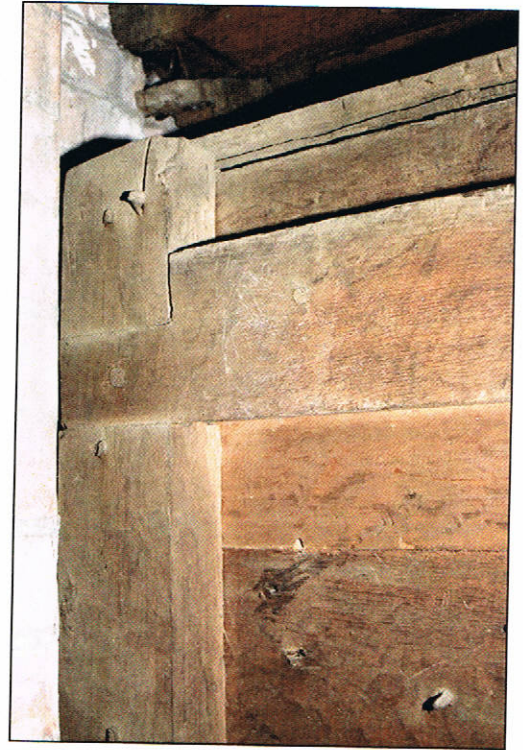
Rahmen des oberen Zifferblattes

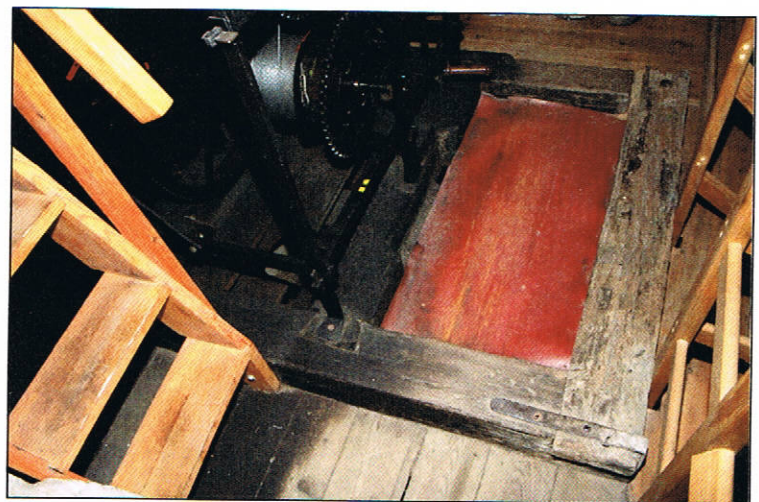
Ursprünglicher Standrahmen eines Uhrwerks

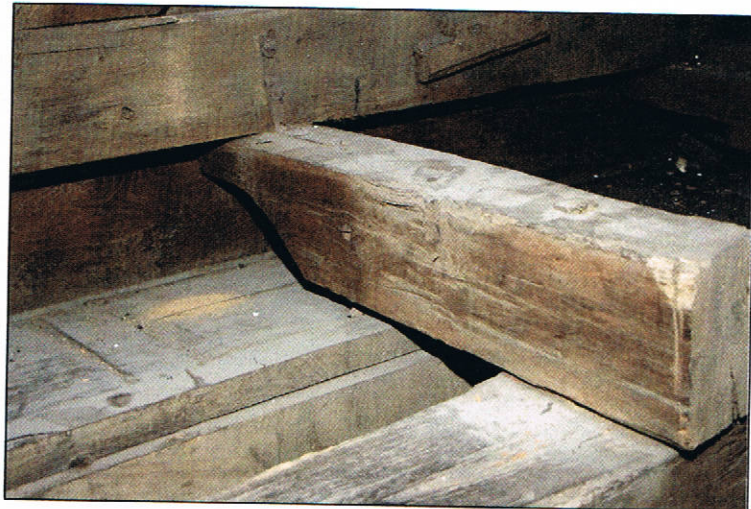
Kragbalken des ursprünglichen Baldachins

Die auskragenden Stichbalken über dem Kalendarium sind an der Unterseite rund ausgearbeitet, da sie ursprünglich einen gewölbten Baldachin aus untergenagelten Brettern trugen. Dieser wurde beim Renaissance-Umbau von 1643 durch eine gerade geschlossene Kassettendecke ersetzt.

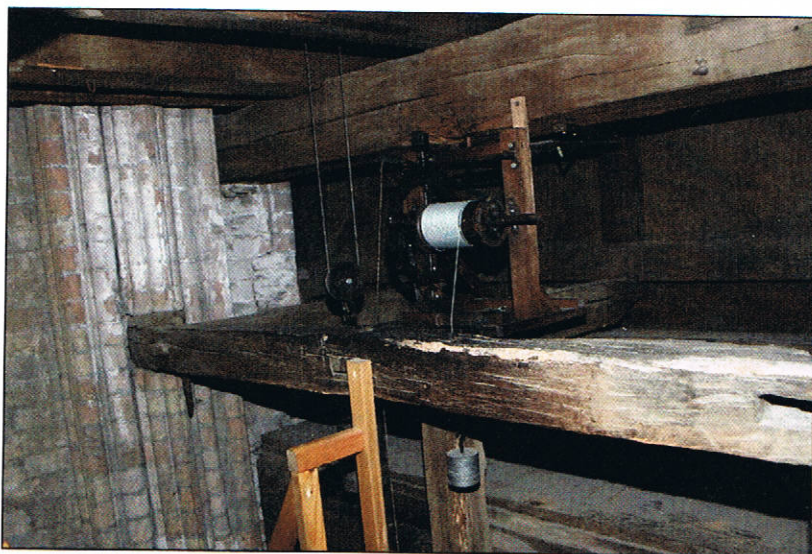
Wechselbalken auf Einzelständer mit eingezapften Stichbalken (Kragbalken) des Baldachins
