## Restaurierungsbericht: Apostelwerk der „Astronomischen Uhr“ Rostock

Ausführung: Uhrmachermeister Helmut Langner, Mühlenstraße 4 in 18258 Schwaan  
im Oktober 2015

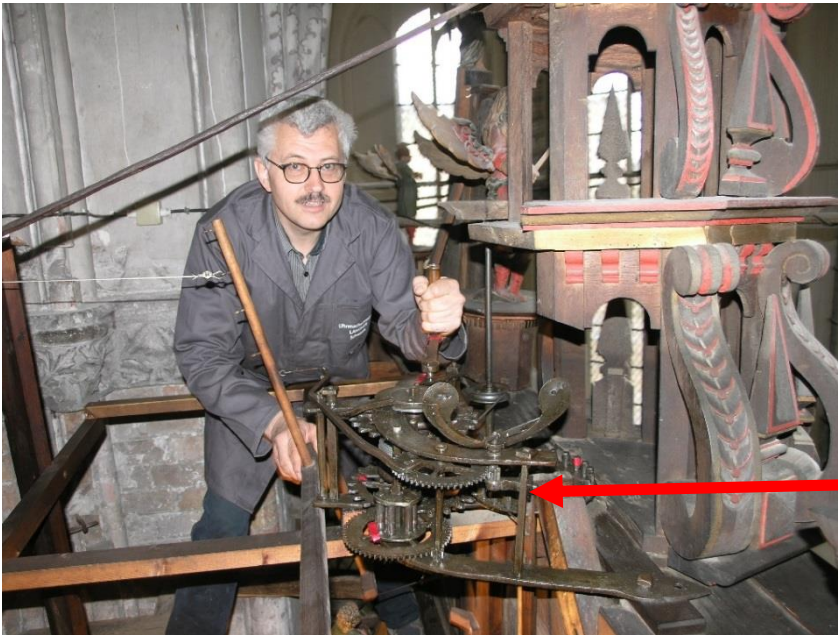
Werk des Apostelumganges  
vor der  
Restaurierung

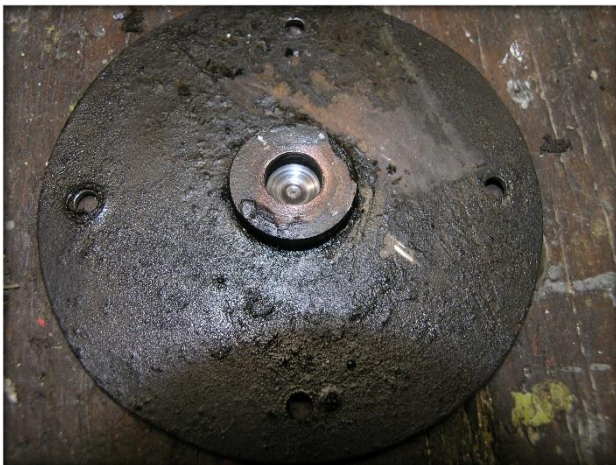
Untere Lagerung des Figurenrägers

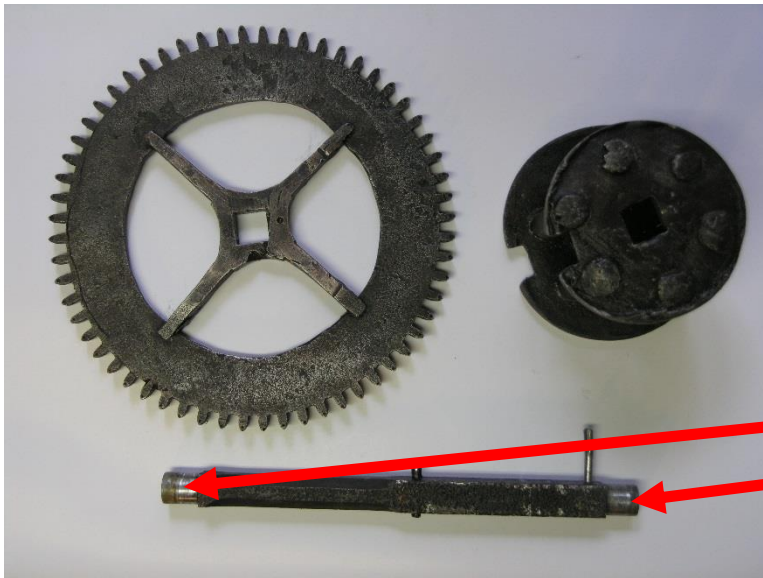
Eingelaufene Zapfen.

Durch den ständigen Gebrauch entsteht Verschleiß an beweglichen Teilen. Einige Räder weisen Riefenbildung an den Zapfen auf. Die Riefen werden ausgeschliffen und anschließend poliert.

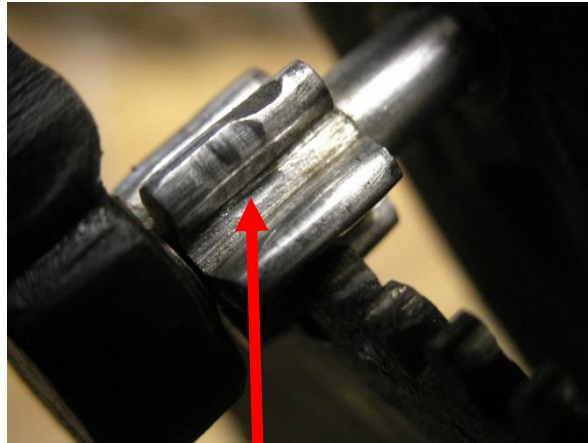
Durch einen zu tiefen Eingriff  
kam es zu einer Beschädigung  
des Triebes

Das defekte Lager des Windfanges wurde so angefertigt und eingesetzt, dass der Eingriff verbessert wurde.

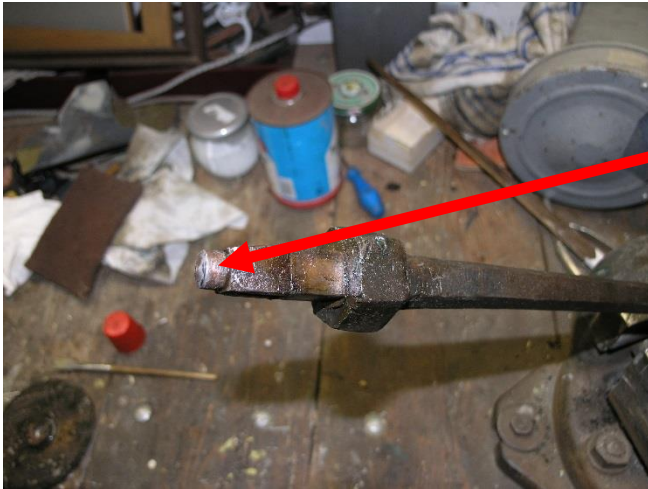
Der untere Teil der Welle des  
Figurenträgers ist stark  
verschlissen (Riefenbildung)

An Stelle des verschlissenen  
Lagers wurde eine gehärtete  
Stahlkugel eingesetzt.

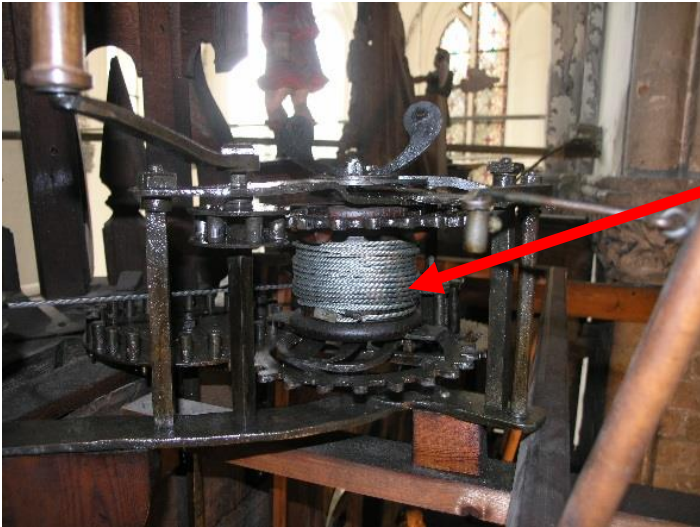
Zustand vor der Reparatur:  
Das Apostellaufwerk ist mit  
dem ungünstigen Stahlseil  
versehen.
