**GUTACHTEN**  
ÜBER DIE  
**ASTRONOMISCHE UHR IN DER ST.-MARIEN-KIRCHE ZU ROSTOCK**

**Teil II, Das Apostelwerk**

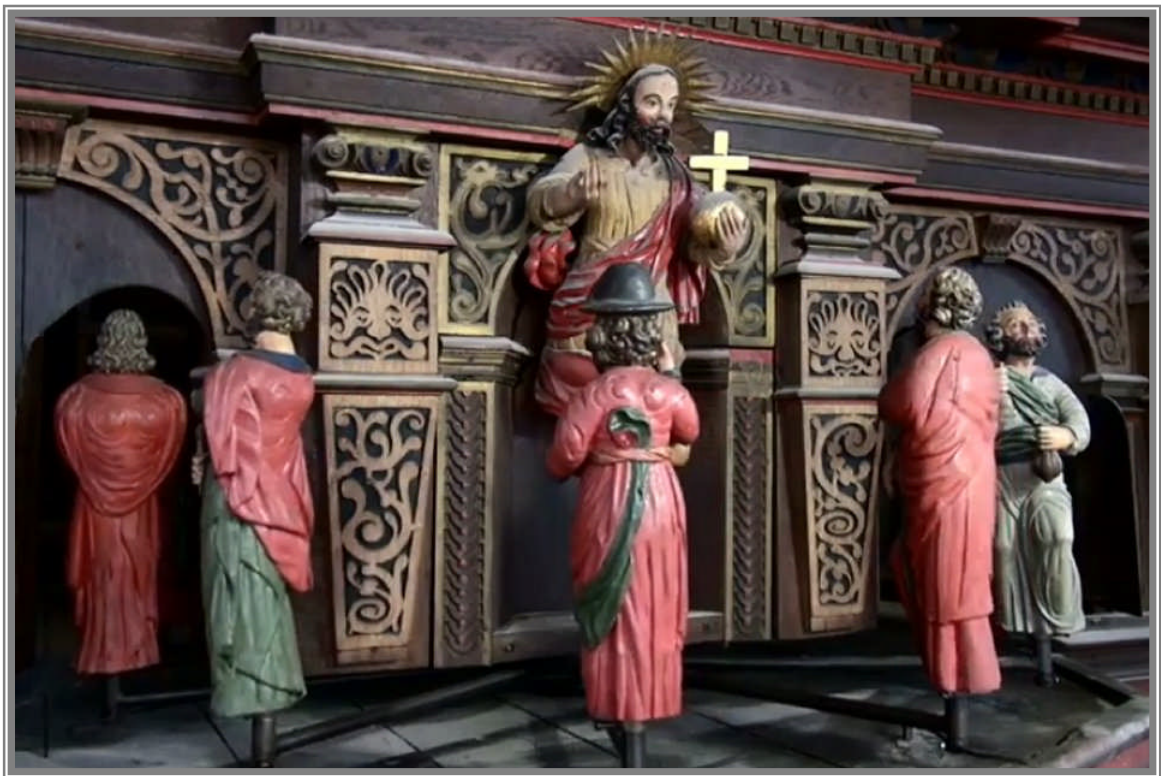
*Originalfoto des Apostelwerkes der astronomischen Uhr, Außenansicht  
Standort: Marienkirche Rostock*

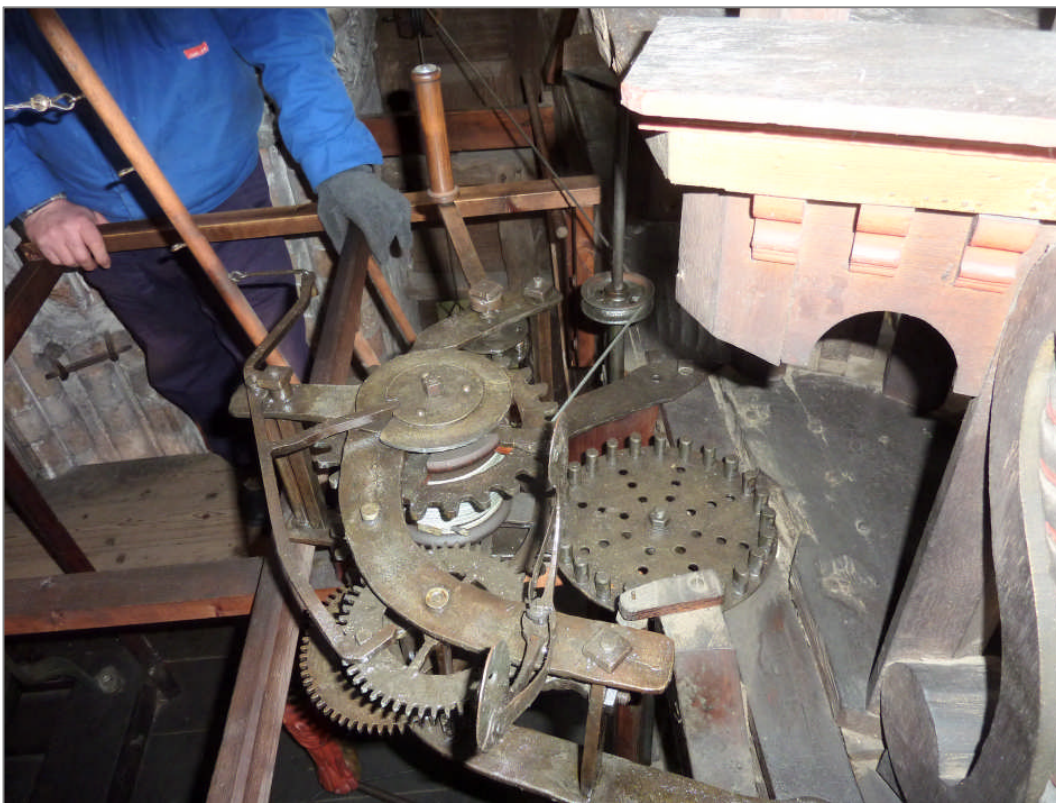
*Das Apostelwerk, auf der oberen Etage der astronomischen Uhr, von oben gesehen.*

Das Apostelwerk ist am Tage der Bestandsaufnahme in einem Zustand, der zwar den Betrieb erlaubt, aber nicht in einer sicheren Form. Es muss damit gerechnet werden, dass die Mechanik, unvorhersehbar, ausfällt. Nach Berichten der „Uhrenaufzieher“ geschieht das schon jetzt unerklärbar und in unregelmäßigen Abständen.

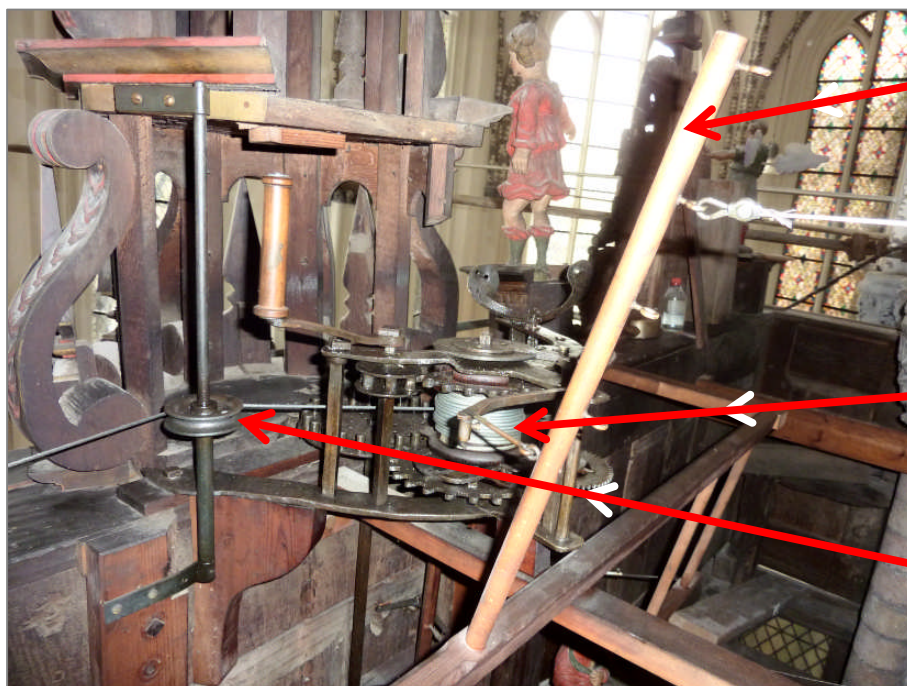
Das Apostelwerk mit der Auslösung über die hölzerne Wippe und dem Gewichtszug

Die Seiltrommel ist aus Holz und somit schon nicht geeignet für die Aufnahme von einem Stahlseil. Das Seil wickelt sich nicht nur einlagig, was fachlich richtig wäre, sondern bis zu 1½fach auf die Walze. Der Laufweg des Zugseils führt von der Seiltrommel über eine eiserne Führungsrolle, die aber nicht der seitlichen, horizontalen Abwickelbewegung folgt, sondern starr auf ihrer Trageachse verharrt. Von dieser Rolle gelangt das Seil auf eine hölzerne Umlenkrolle und wird von dort senkrecht nach unten geleitet. Wird das durch den Betrieb des Apostelwerkes abgerollte Stahlseil erneut aufgewunden, wickelt es sich nicht problemlos Spur für Spur nebeneinander auf. Die Auslenkung durch die schon beschriebene eiserne Rolle führt bei dem Seil zu „Überläufern“ das bedeutet, es bilden sich stellenweise Lagen übereinander. Die lange Betriebsdauer, seit der letzten Reparatur sind 40 Jahre vergangen, hat das Seil in seiner ehemaligen Konfektionstechnik verändert. Unterschiedliche Materialspannungen in den einzelnen Kardeelen, aus denen das Seil besteht, sind die Ursache für die „Klankenbildung“ und die Verdrehungen. Die hölzerne Umlenkrolle weist Einlaufspuren auf. Das Stahlseil „feilt“ sich in das Holz und zerstört die Rolle.

hölzerne Wippe mit den Zugseilen und Drähten für die Auslösung der Funktionen des Apostelwerkes.

Seiltrommel /Aufzugswalze aus Holz

Erste Seilführungsrolle aus Gusseisen

ist durch ein Hanfseil zu ersetzen. Hanfseile, wie sie zur Entstehungszeit des Uhrwerks Verwendung gefunden haben, sind heute noch erhältlich. Da das Gewicht ohne zweite Umlenkrolle zur „Wegverlängerung“ auskommt, besteht hier nicht die Gefahr, dass ein Drall im Seil zu Störungen führt. Drehungen im Seil werden abgebaut, ohne in der Seilwalze oder den Rollen wirksam zu werden. Da das Seil gut zu beobachten ist, kann es bei Verschleiß rechtzeitig und unproblematisch erneuert werden. Bei der Auswahl des Seiles sind nicht nur die ausreichende Tragkraft zu berücksichtigen, auch der Durchmesser des Seiles ist ein wesentlicher Faktor in Bezug auf die Optik. Das ausreichende Längenvolumen für die Seiltrommel also für den Trommeldurchmesser und deren Breite muss ermittelt werden. Die „Schlagrichtung“ des Seiles ist unter Berücksichtigung der Drehrichtung der Seilwalze zu beachten, „*linksdrehende Seilwalze = rechts geschlagenes Seil*“.

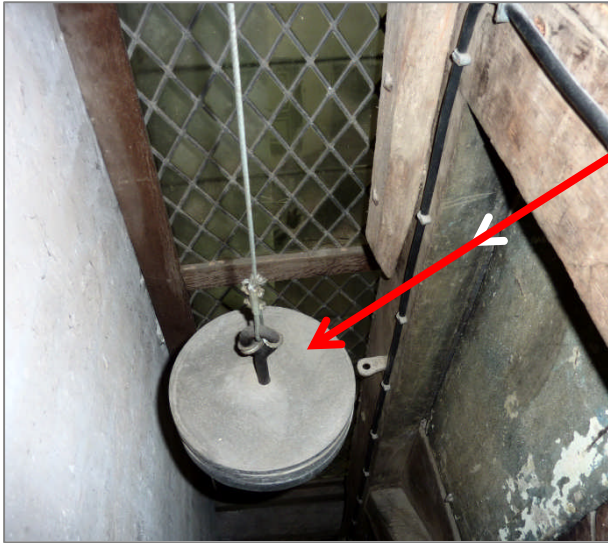
Die Gewichtskraft wird von drei Scheiben ausgeübt. Laut Restaurierungsbericht von Gummelt waren es vier Scheiben mit einem Gesamtgewicht von 19 kg. Wie es zu dieser Differenz kommt und wann die vierte Scheibe entfernt wurde, ist zurzeit nicht feststellbar.

*Die Scheiben aus Blei ruhen auf einem Tragstab.*

*Oben ist eine geschmiedete Seilöse, an der das stählerne Zugseil mittels Umschlingung befestigt ist.*

*Die ehemals für die Seilbefestigung verwendete Seil-Kausch ist lose und nicht mehr als Seilschutz wirksam.*

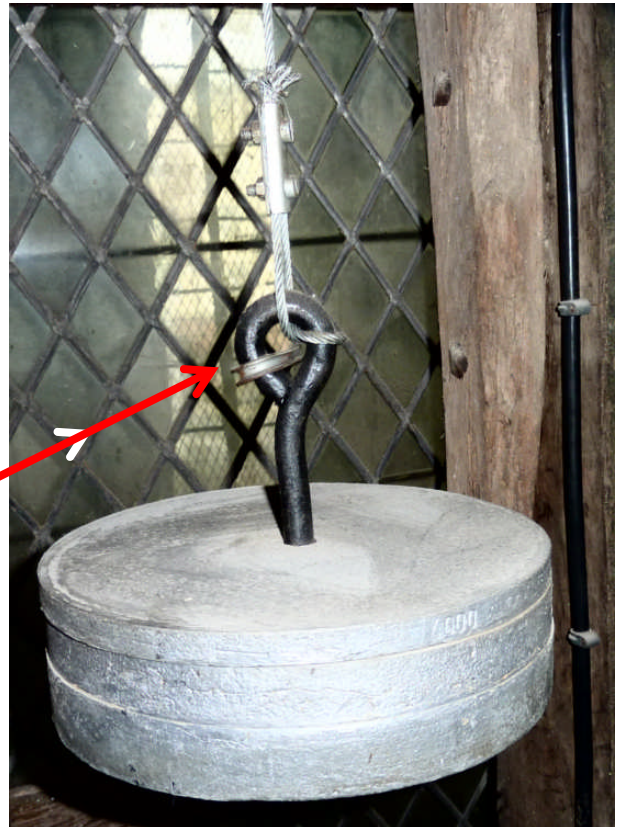
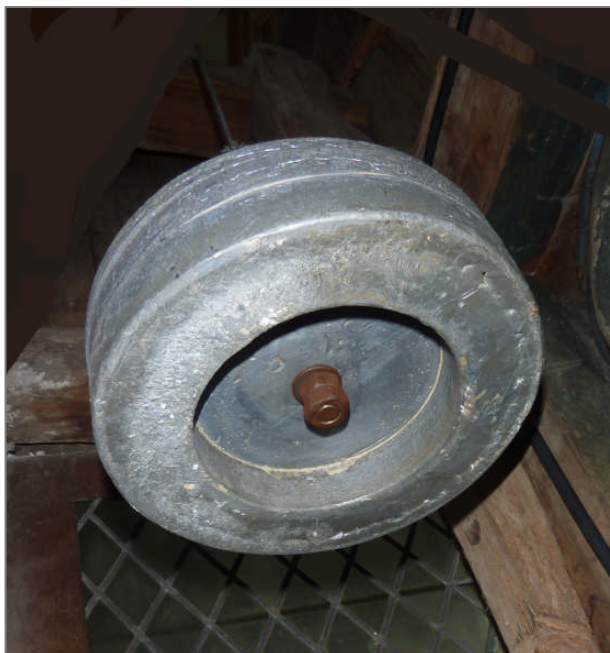
*Der Tragstab sichert die aufgesteckten Gewichtsscheiben unten mittels zweier gekonterter Muttern.*

*Durch lösen und entfernen können Gewichtsscheiben hinzugefügt oder entfernt werden.*

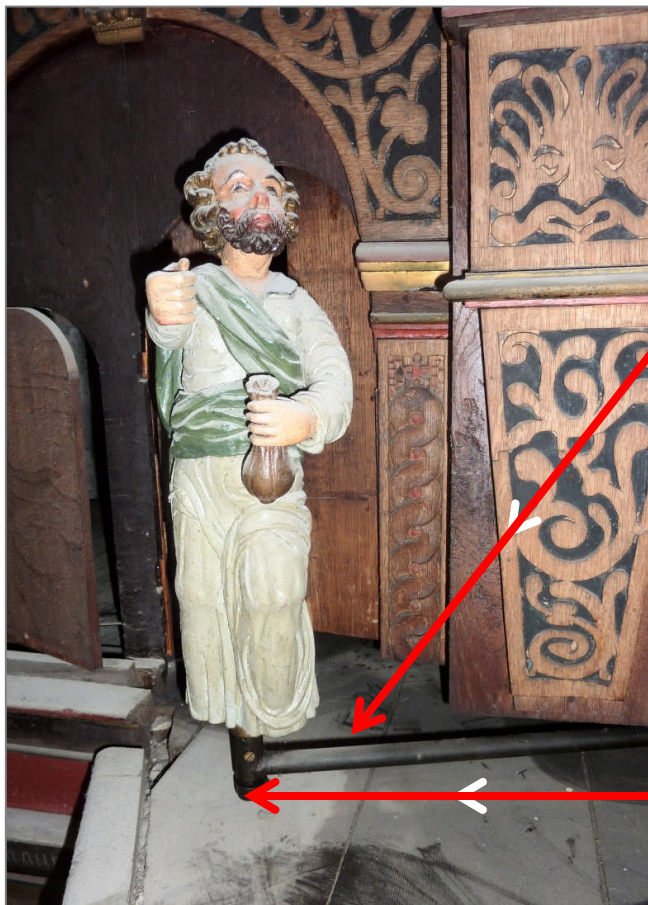
Hier der Tragstab mit der Figur des Judas.

Die Figur wurde für diese Aufnahme um 180° gedreht, steht also rückwärts.

Am Figurenträger ist zu erkennen, dass hier der Drehstab fehlt. Die Figur, Judas, blickt also fortwährend in eine Richtung.

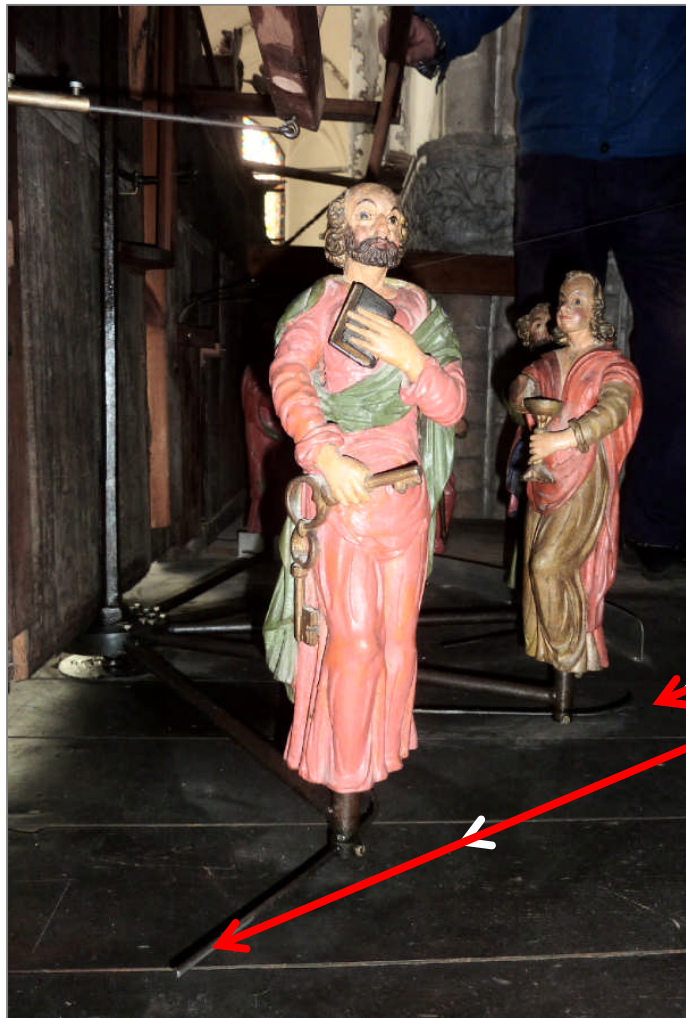
Der „Drehstab“ mit seinen zwei vorstehenden Enden ist bei der vorderen Figur deutlich zu erkennen. Ein Ende ist sichelförmig gebogen, um die korrekte Figuren-Rückstellung zu sichern.

Im Bild links der Apostel Petrus, gefolgt von Johannes.

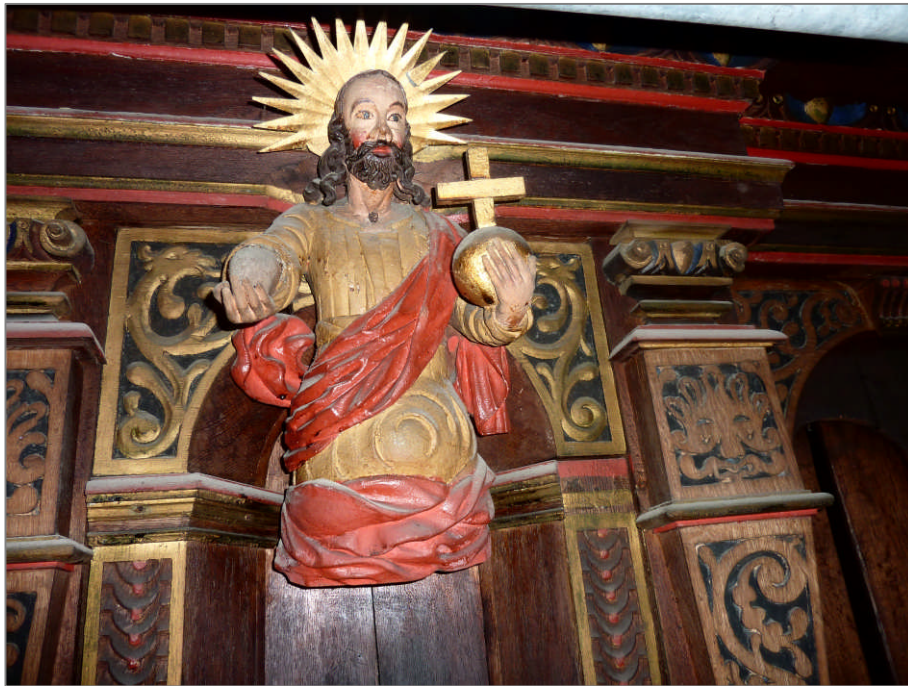
*Die zentral erhöht und fest positionierte Christusfigur, die das Zentrum des Figurenumlaufes ist.*

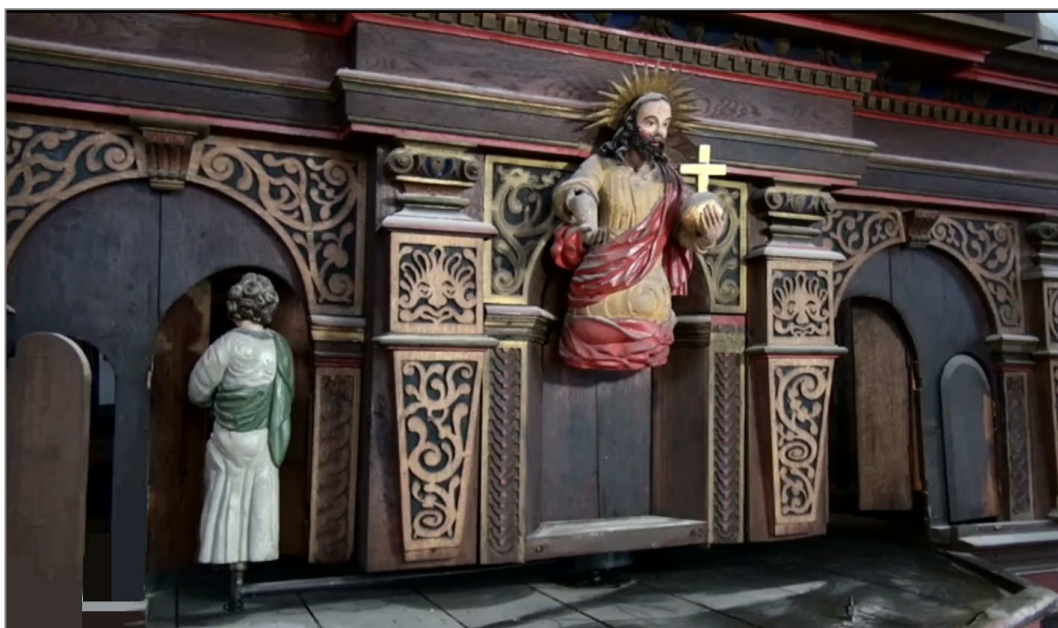
*Ansicht des Apostelwerkes von außen, bei Figurenstillstand*

Erkennbar sind auf diesem Bild die zentrale Christusfigur sowie links und rechts jeweils eine kleine einflügelige Tür und eine größere, doppelflügelige Tür.

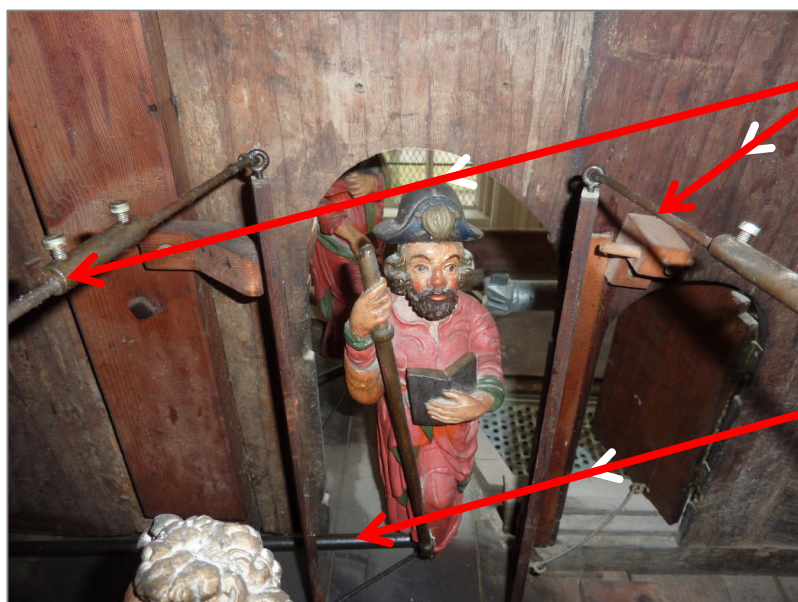
*Das Gestänge für den Öffnungs- und Schließ - Mechanismus der doppel­flügeligen Türen.*

*Jacobus d. Ä. zieht wieder ein. Der Figuren -Tragstab unten ist gut zu erkennen.*

Die Verbindungsstellen zwischen Steuerdraht und Ösen, wie z. B. an den Türen, sind auf Verschleiß zu prüfen und wenn erforderlich zu polieren oder zu ersetzen.

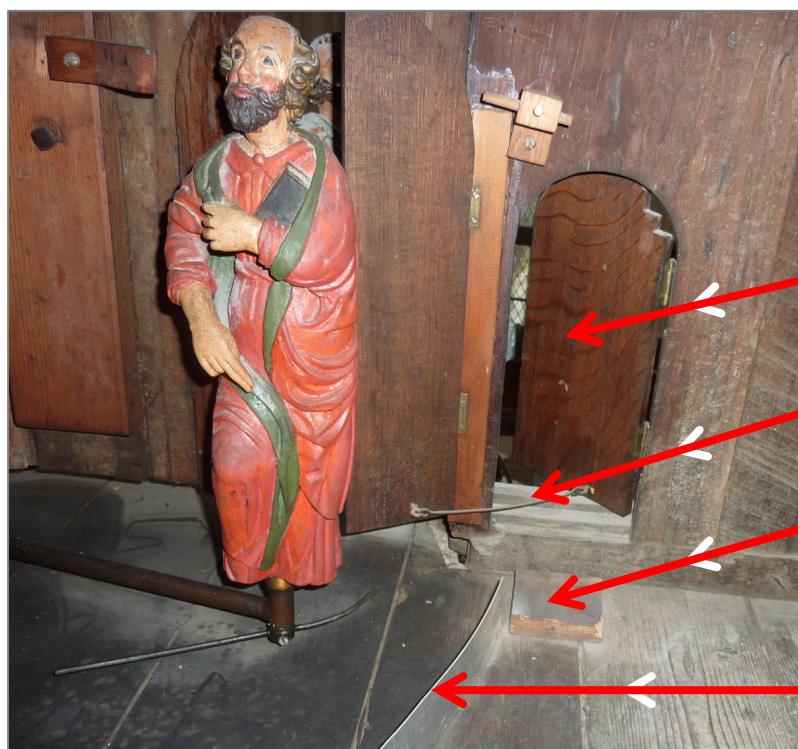
*Nach dem Einzug des Apostel, Paulus schließen sich wieder alle Türen.*

*Judas bleibt außen vor der geschlossenen Tür stehen.*

*Im Bild rechts eine der kleineren, einflügeligen Türen.*

*Der Schließ-Draht für die kleine Tür, er wird über die doppel­flügelige Tür betätigt*

*Das Podest, auf dem einer der verschollenen Engel gestanden haben kann.*

*Ein Leitblech am Boden des Figurenumlaufs, dessen Funktion noch nicht eindeutig feststellbar ist.*

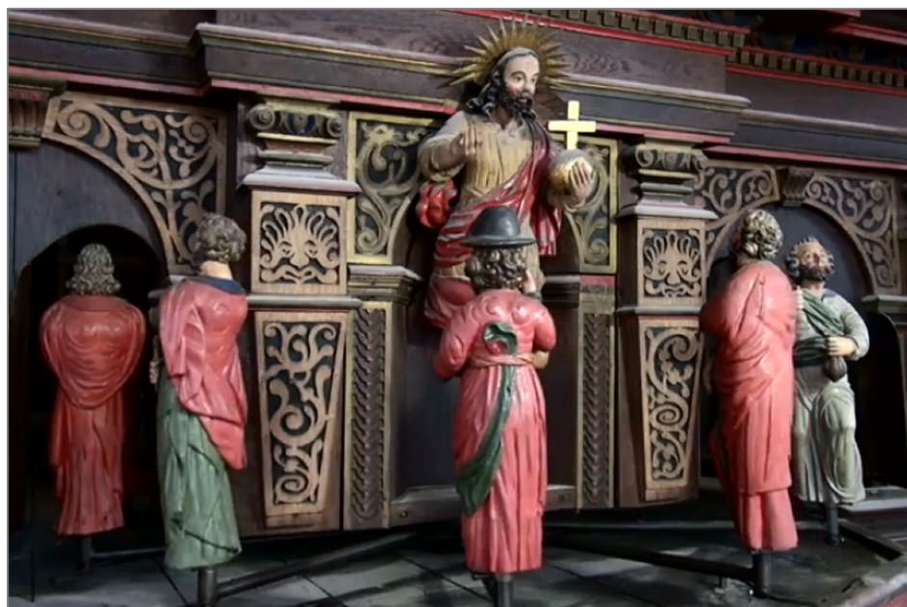
Bei der Passage der Christusfigur hebt diese den rechten Arm und grüßt somit die ersten fünf Apostel. Die sechste Apostelfigur, den Jünger Judas darstellend, wird nicht begrüßt.

Nach der Passage der ersten fünf Apostel kommt das Karussell zum Stillstand, die Türen schließen sich und die Judasfigur bleibt vor dieser außen stehen. Der mit dem Stunden-schlag für 12 Uhr ausgelöste Figurenumlauf ist somit beendet und der Choral klingt aus. .

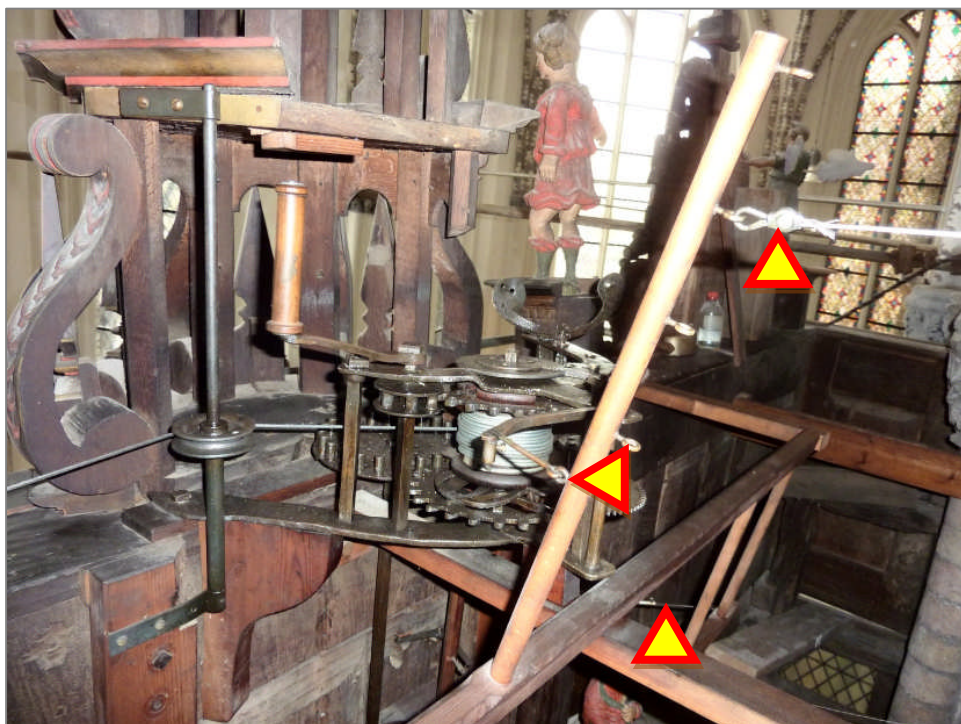
*Teilansicht der Steuerwippe mit einigen Steuerdrähten und Seilen*

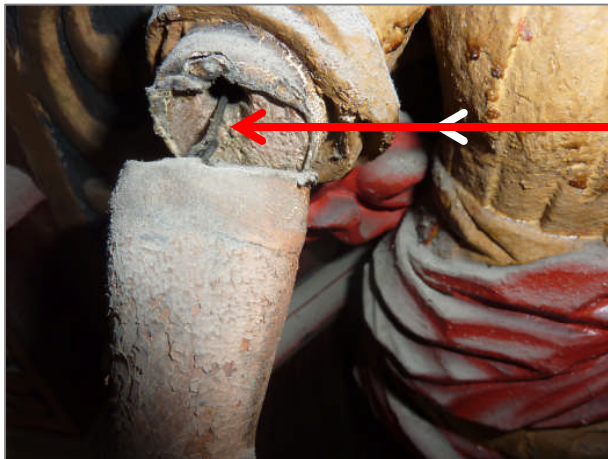
Der angesteuerte Christusarm,

*der Steuerdraht ist deutlich erkennbar,  
er wird durch den Oberarm gezogen oder ge-  
schoben, je nach Auf- oder Ab Bewegung des  
Armes.*

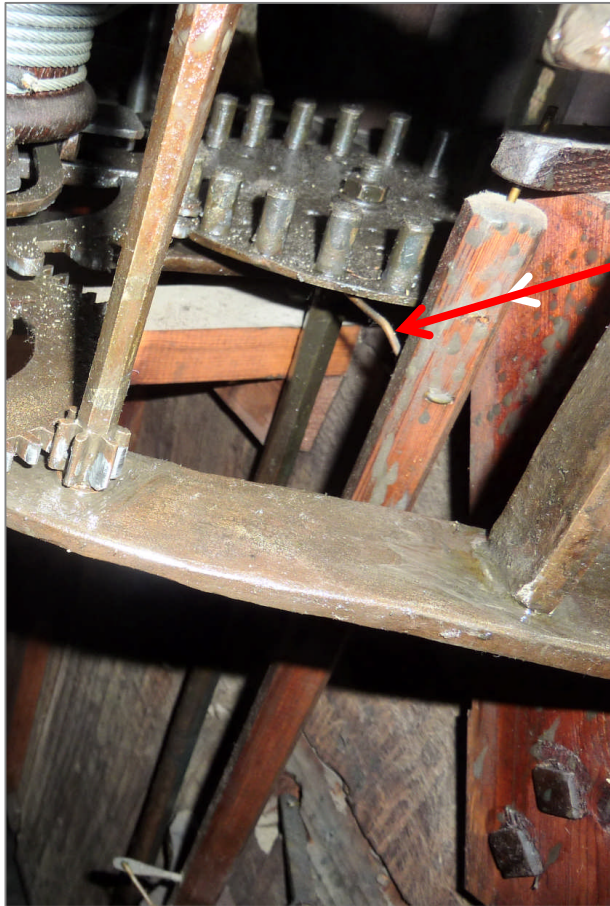
*Detail der Steuerwelle für den Christusarm,*

*der Abtaststift, der über die im Bild nicht sichtbaren sechs Hebnägel die Drehbewegung der Steuerwelle auslöst und somit über einen weiteren Drahtzug und Winkelhebel die Armbewegung der Christusfigur betätigt*

Gegenwärtig erfolgt die Armbewegung gegenüber den Aposteln nicht gut koordiniert
