Restaurierungsbericht: Kalenderscheibe der „Astronomischen Uhr“ Rostock

Ausführung: Uhrmachermeister Helmut Langner, Mühlenstraße 4 in 18258 Schwaan
November 2017-Dezember 2017

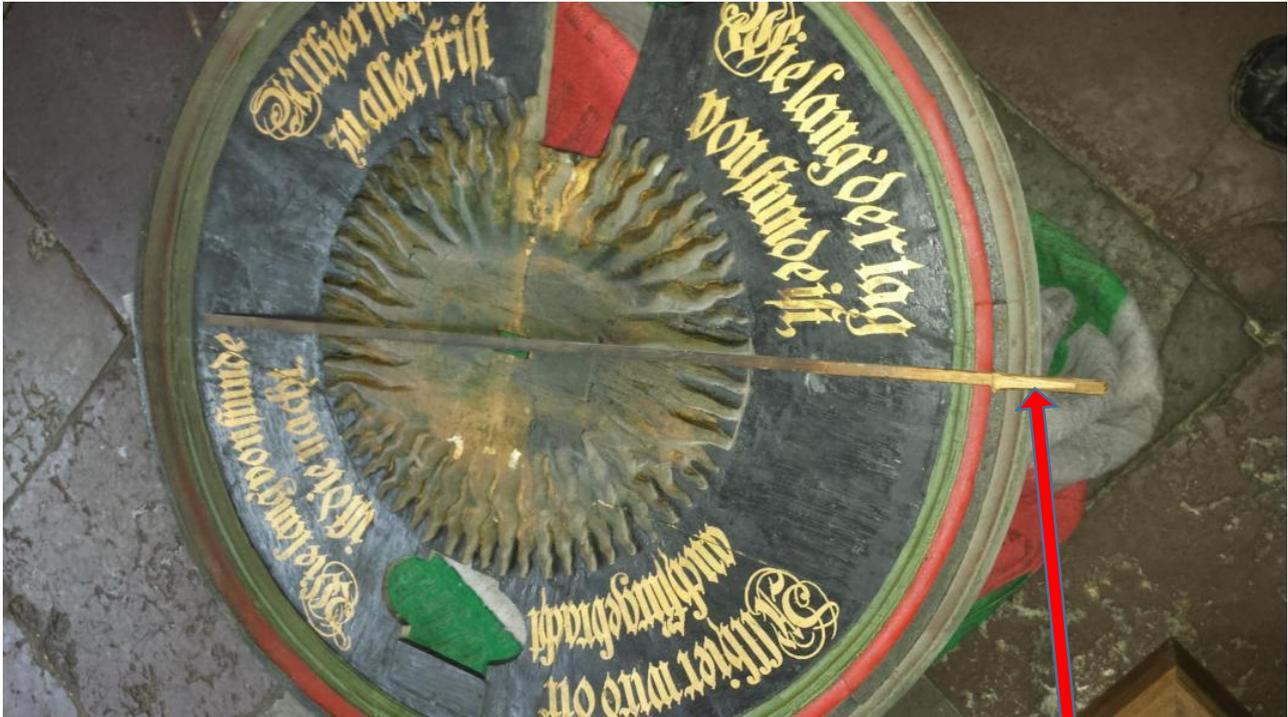
Zuerst werden die Handzeiger abgenommen,
um die mittlere Scheibe, die für die Anzeige
der Tageslängen und der Nachtlängen zuständig ist,
abnehmen zu können.

Der Sonnenaufgangszeiger ist locker und wird vorsichtshalber abgenommen.

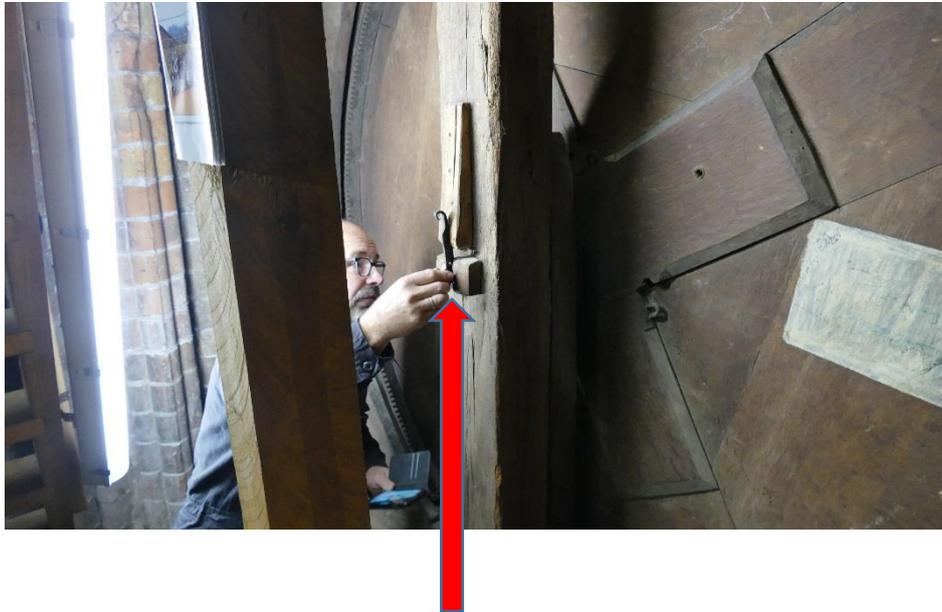
Die Befestigung der Lagerwelle wird an der Rückseite der Kalenderscheibe gelöst.

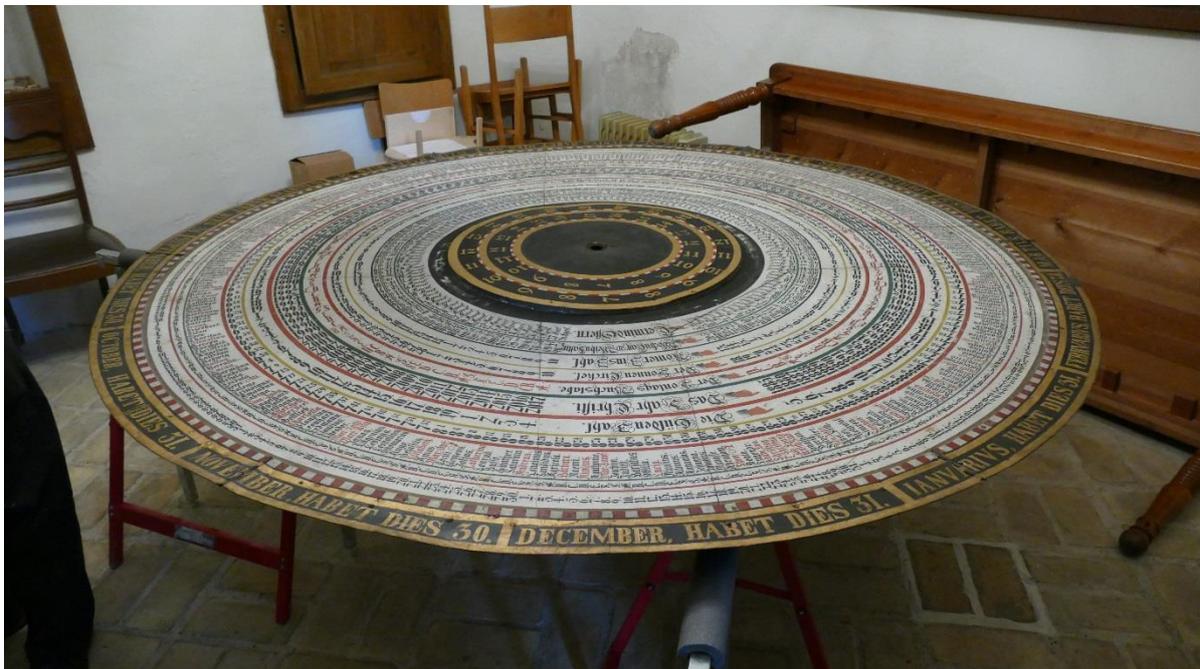
Mit vereinten Kräften wird die Kalenderscheibe mitsamt ihrer Lagerwelle abgehoben und an einen sicheren Platz transportiert.

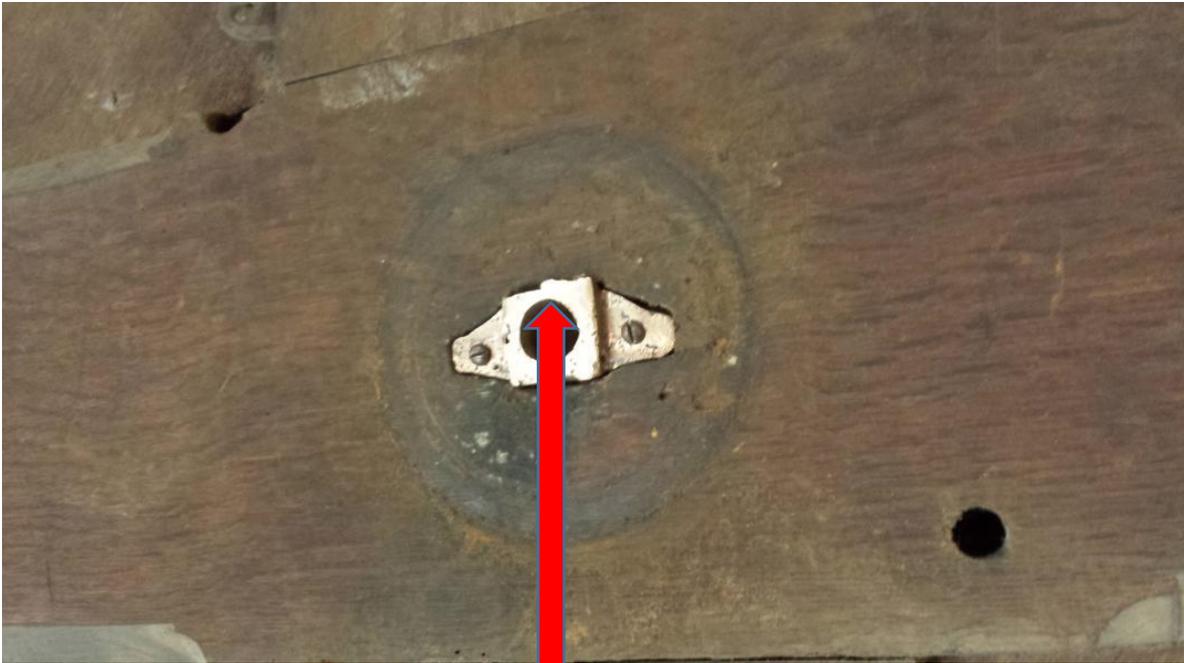
Die bronzene Lagerbuchse ist im Randbereich ausgeschlagen.

Die Bronzebuchse wird im Randbereich verdichtet und auf die Lagerwelle aufgepasst.

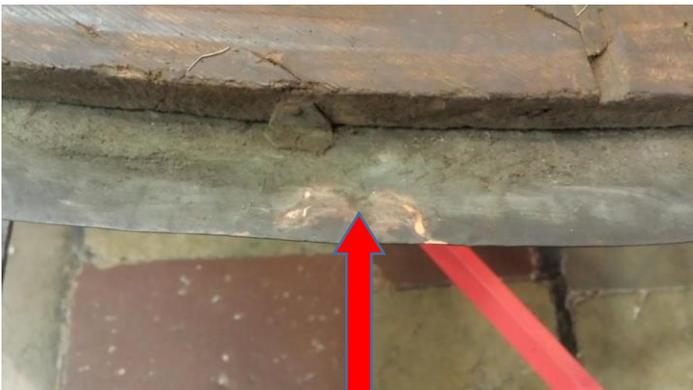
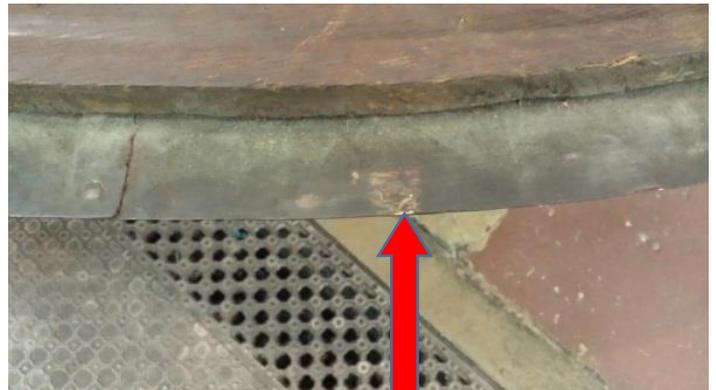
An der Innenseite der Kalenderscheibe sind deutliche Schleifspuren sichtbar.

Mittels auf die Lagerwelle gesteckte Distanzscheiben wird die Kalenderscheibe so ausgerichtet, dass sie nicht mehr am Gehäuse schleift.

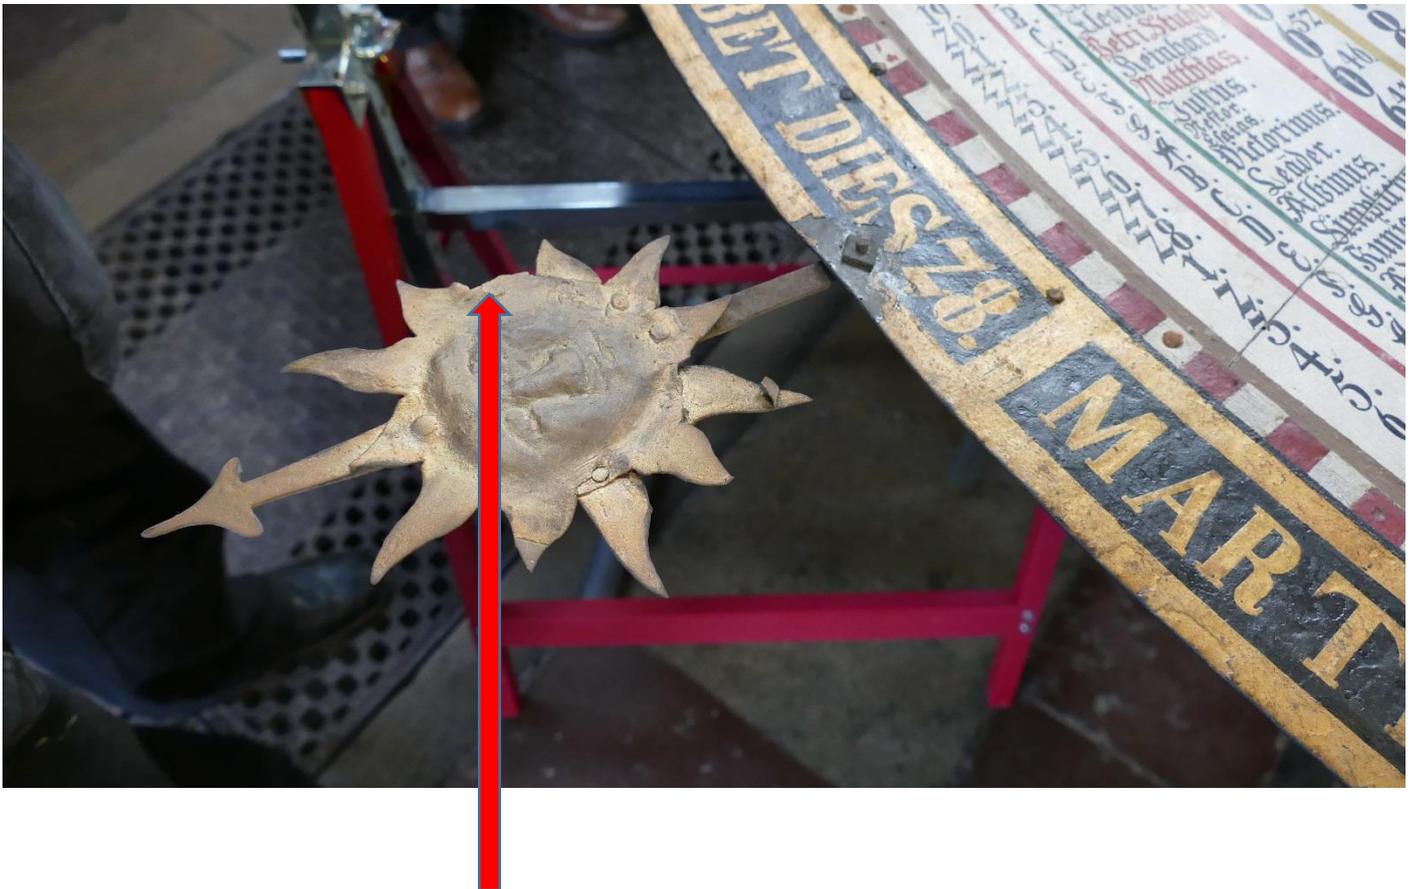
Am Zeiger mit dem Sonnensymbol fehlt ein Strahl, außerdem sind von der einstigen Vergoldung nur noch Spuren vorhanden.

Der fehlende Sonnenstrahl wurde ergänzt und mit (wieder entfernbarem) Kleber befestigt.

Der sonnenförmige Zeiger wird mit 24karätigem Blattgold vergoldet.

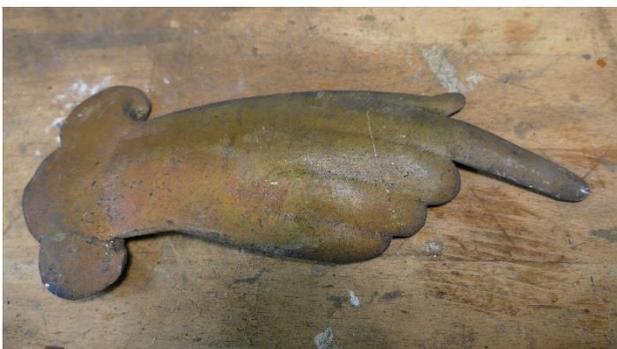
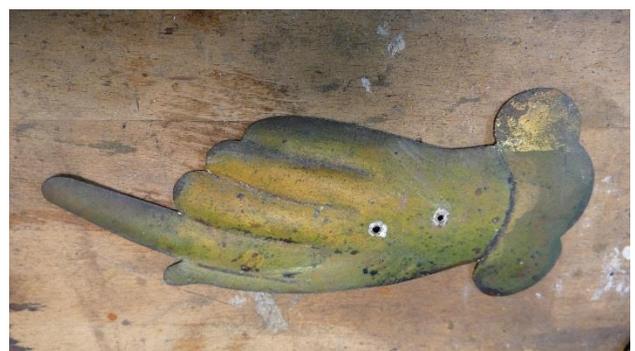
Die Vergoldung der Handzeiger ist auch nur noch zu erahnen.

Die Handzeiger werden
gereinigt,

grundiert

und mit 24karätigem
Blattgold neu vergoldet.

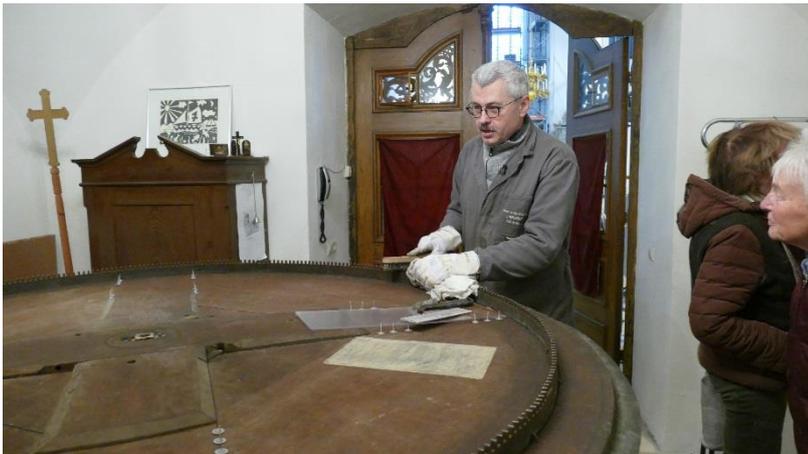
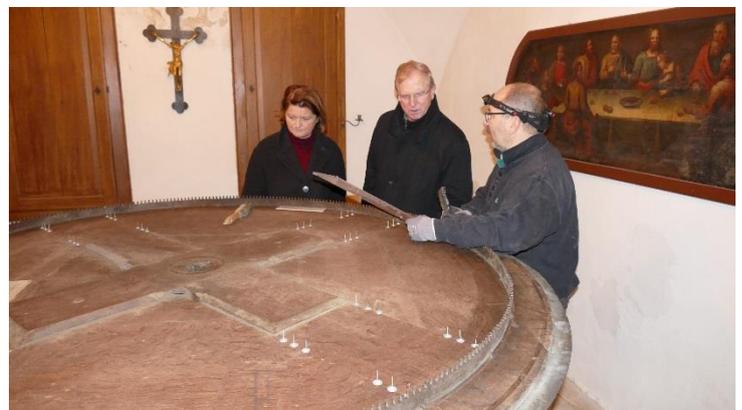
Der geschmiedete Zahnkranz muss entrostet werden.

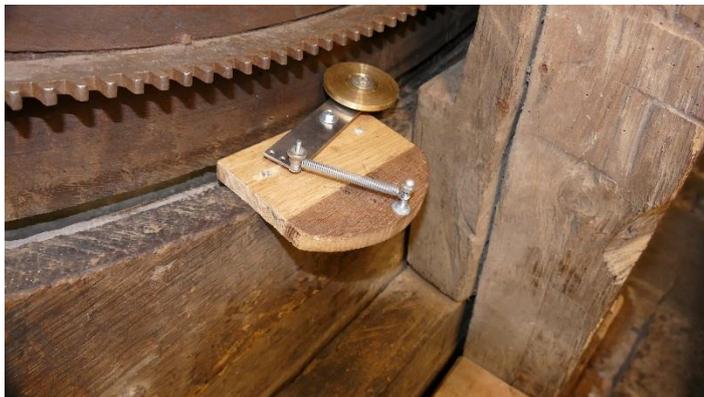
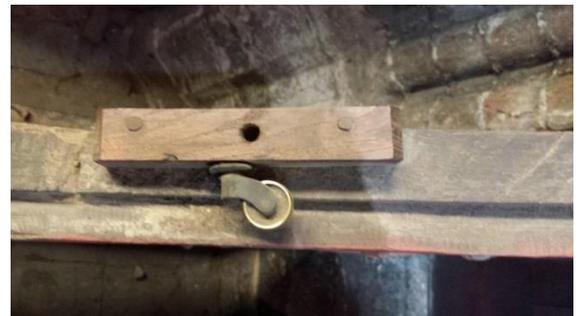
Bemerkung: Beim erfolgten Durchschalten eines jeden einzelnen Tages über den Zeitraum eines Jahres konnte festgestellt werden, dass der Datumweiser nicht in jedem Falle genau auf dem richtigen Datum zur Anzeige kommt. Eine Abweichung von etwa einer halben Tagesanzeige ist möglich. Ursachen sind eine nicht mehr ganz rund laufende Datumscheibe, unvermeidbare Toleranzen in der Bemalung derselben und nicht genau geschmiedete Zähne sowie immer vorhandene, unterschiedliche Zahnluft.

Die an der Rückseite angebrachten Führungsrollen werden neu positioniert.
Zusätzlich wird eine neu angefertigte, federnde Führungsrolle angebracht.
Nur so ist gewährleistet, dass die sicher schon lange nicht mehr plane Kalenderscheibe im ständigen Eingriff mit dem Kalenderwerk steht und so das Datum sicher geschaltet wird.
