# **Die Astronomische Uhr in der St.-Marien-Kirche zu Rostock**

Gutachten über den Zustand,  
für die Pflege  
und  
Empfehlungen für eine Restaurierung  
der astronomischen Uhr und deren Werke

**GUTACHTEN**  
ÜBER DIE  
**ASTRONOMISCHE UHR IN DER ST.-MARIEN-KIRCHE ZU ROSTOCK**

**Teil I, Das Hauptwerk, „Gehwerk“**

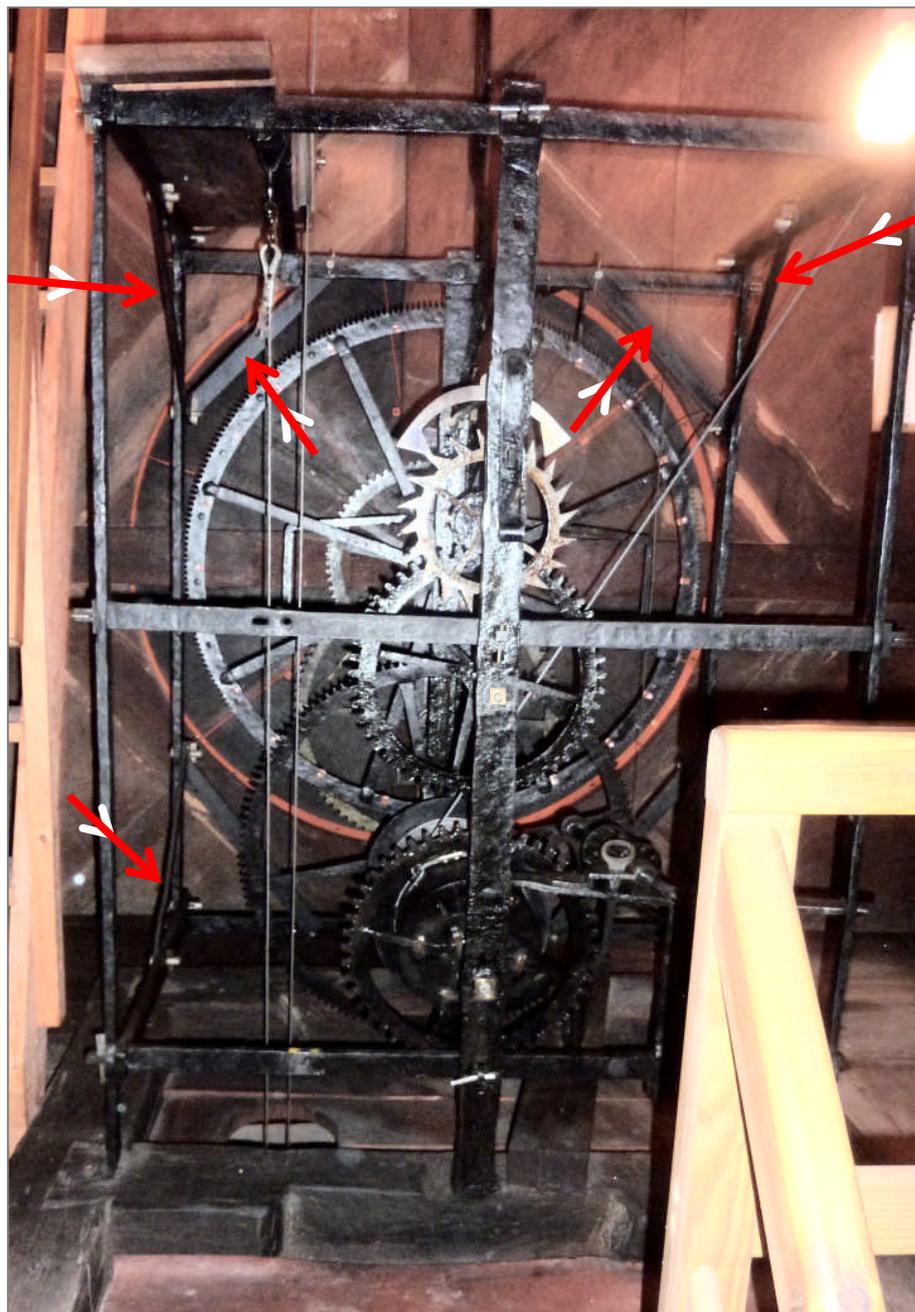
aus den Eckständern Lagerplatinen und Querträgern bestehend, ist geschmiedet und in einer sehr massiven Bauform ausgeführt. Der bei nahezu allen geschmiedeten Konstruktionsformen von Uhrwerksgestellen vorherrschende Mangel an diagonalen Aussteifungen ist auch hier vorhanden. Um Abhilfe zu schaffen sind bereits diagonale Eckstreben eingebaut worden, die nicht ursprünglich sind. Die Verbindung dieser nachträglich angebrachten Teile erfolgt, in Anlehnung zu den übrigen alten Verbindungen, mit Bolzen und Keilen.

*Die diagonalen Streben sind hier mit roten Pfeilen kenntlich gemacht.*

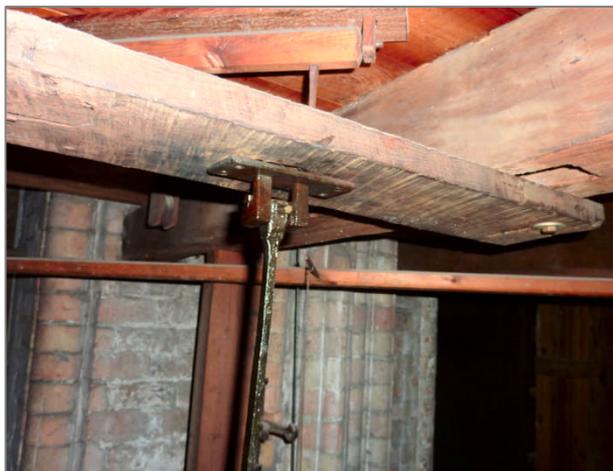
*Die Pendelaufhängung und Befestigung unter der Decke.*

*Die Grundlage der Befestigung ist eine hölzerne Bohle die an darüber liegenden Balken angeschraubt ist.*

*Ein ungewollter Nebeneffekt sind die Schwingungsübertragungen auf den Befestigungspunkt und seine Umgebung. In diesem Fall auf die tragende Bohle.*

Es muss geprüft werden, wie das in diesem Fall ist.

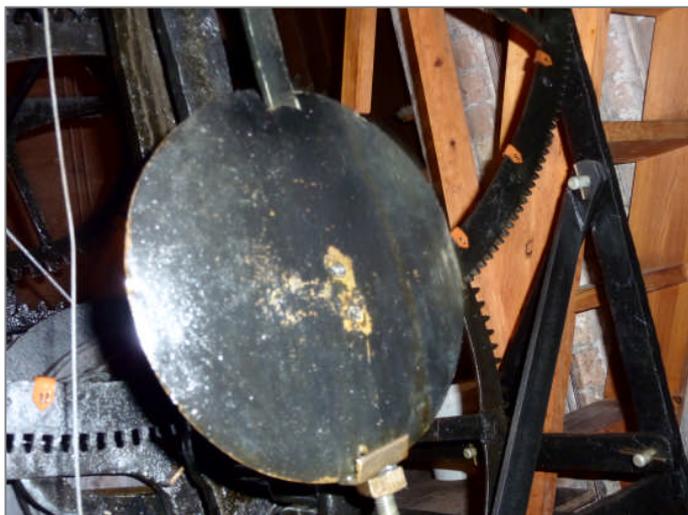
*die Pendellinse ist auf den Pendelstab aufgeschoben und darunter befindet sich eine Reguliermutter für die Feinregulierung der Ganggenauigkeit.*

Die Pendellinse besteht aus getriebenen, dünnen Blechscheiben. Vermutlich ist der Innenraum mit Blei ausgefüllt, um für die Linse ein entsprechendes Gewicht zu haben.

Ob es sich um die ursprüngliche Pendellinse handelt kann ohne genauere Untersuchung nicht gesagt werden. Die Reguliermutter ist auf jeden Fall aus neuerer Zeit.

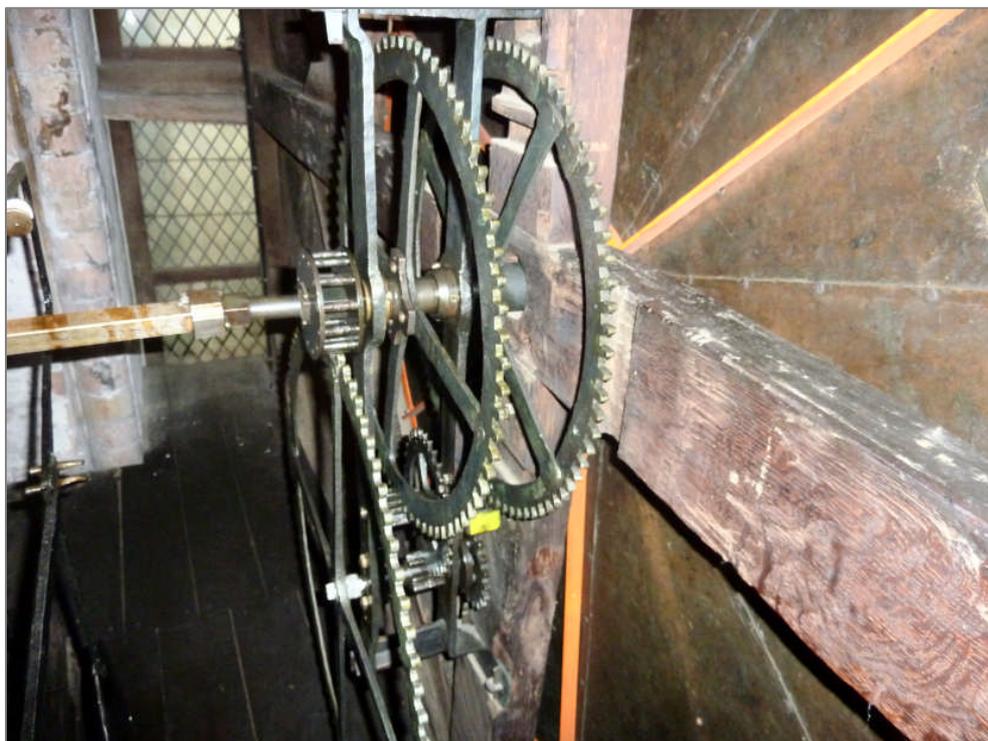
*Blick auf das astronomische Getriebe, die linke Welle ist die 24-Stunden-Welle, sie dreht sich in 24 Stunden einmal um 360°, sie kommt vom Gehwerk und treibt neben dem Stundenzeiger auch das astronomische Getriebe an.*

Das astronomische Getriebe wurde von Herrn Gummelt sorgfältig restauriert. Die teilweise vorgenommenen Reparaturen hatten den Einbau von neuen Teilen zur Folge. Die neuen Teile sind leicht erkennbar und auch in seiner Dokumentation, soweit diese mir vorliegt, beschrieben.

Es ist gegenwärtig kein Verschleiß an Lager, Wellen, Trieben und Rädern zu erkennen. Eine Reinigung ist aber wünschenswert, da es insgesamt mit Schmutz und Schmierstoff bedeckte Flächen gibt. Die Reinigung muss aber durch einen Fachmann, Uhrmacher, erfolgen, oder aber nach seiner Anleitung durch eine eingewiesene und mit technischen Vorgängen und der Uhr vertraute Person, wie z.B. Herr Martini.

Auf jeden Fall sind die von den Rädern ausgelösten Funktionen für die Kalenderscheibe und das Stundenschlagwerk zu prüfen.

*Teilweise sind an Bauteilen farbige Markierungen vorgenommen. Diese „Kennungen“ und deren Zweck, sollten schriftlich und in Form von Bildern erfasst werden. Ihre genaue Bedeutung darf nicht nur mündlich überliefert werden.*

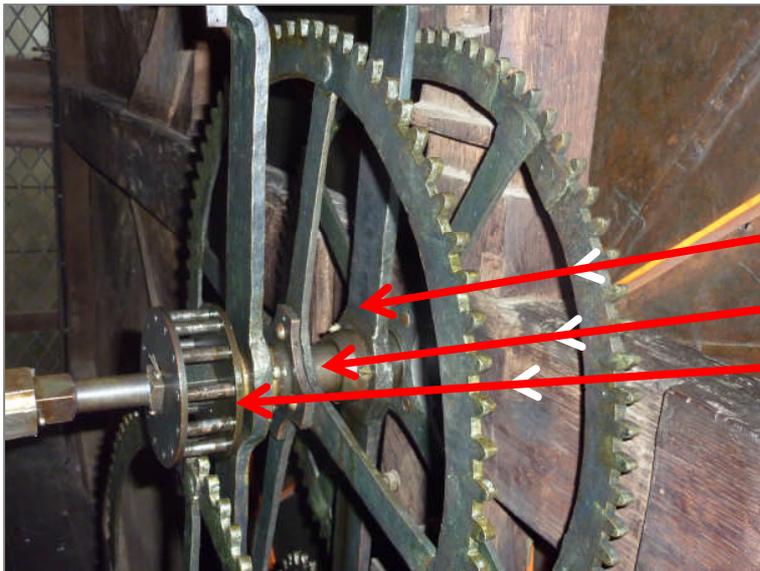
Details aus dem astronomischen Werk, vornehmlich erneuerte Teile

*neue Lagerbuchse*

*neuer Flansch*

*neues Hohl- oder Laternentrieb*

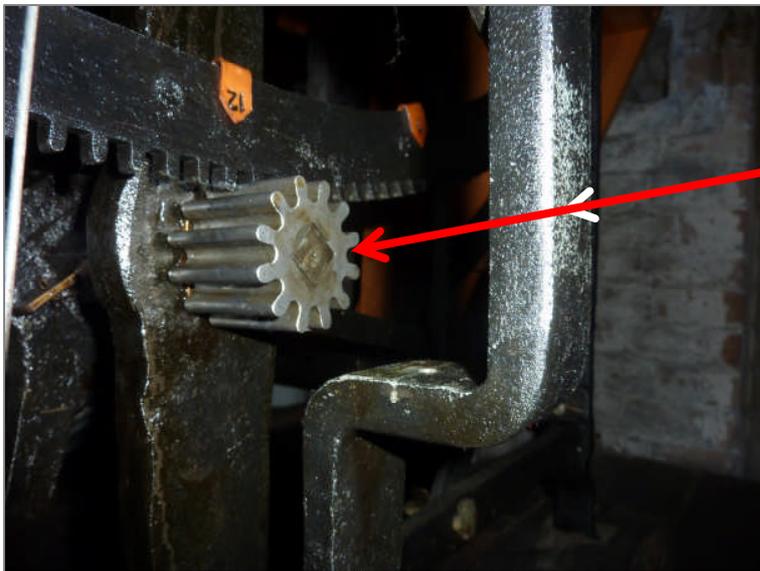
*neues Volltrieb*

hier im Bild ohne Gegenlagerblock

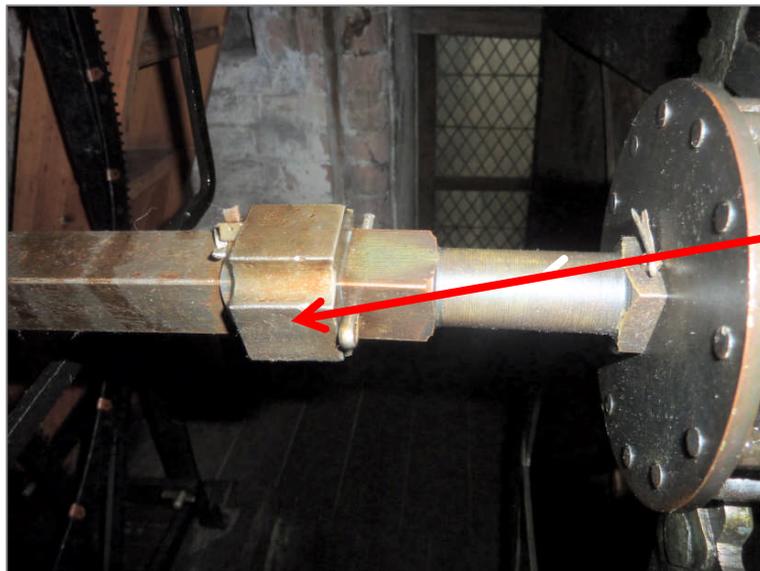
*neues Kupplungsstück in der Stundenradwelle*

Alle neuen Teile sind in Bezug auf die Oberfläche nicht schön anzusehen. Nach restauratorischen Gedanken können, sollen „Neuteile“ sich von der ursprünglichen Substanz unterscheiden. In diesem Fall ist das durch die moderne Form und das Material leicht möglich. Bleibt sich die Oberfläche jedoch selbst überlassen, setzt Oxidation ein, wie hier deutlich sichtbar. Nach einer gründlichen Reinigung dürfen diese Teile mit einem Oberflächenschutz, das muss nicht Pigmentfarbe sein, versehen werden

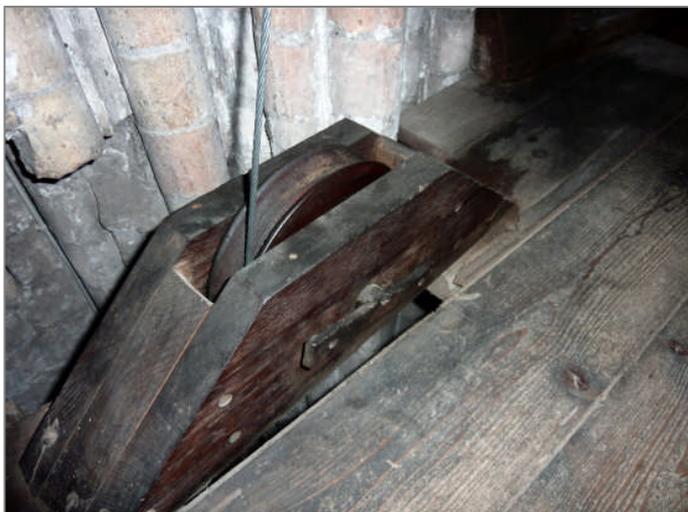
ausgenommen die Rolle aus Stahl, sind ausnahmslos verschlissen und durch das Stahlseil zerstört.

*Die Führungsrolle auf der Ebene des Apostelwerkes.*

*Das Stahlseil hat das Profil zerstört und eine eigene Spur in die Holzrolle „gefeilt“.*

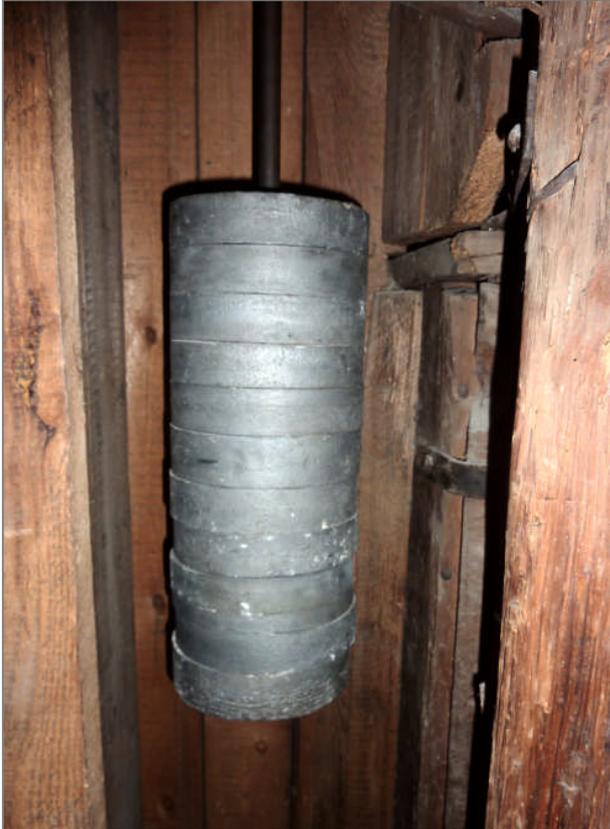
wiegt ca. 62 kg. Es besteht aus einzelnen Bleischeiben und ist an einem Stahlseil in einem mit Brettern ummantelten Fallschacht aufgehängt.

*Über einen zweisträngigen Zug, Stahlseil mit einer hölzernen Seilscheibe, wirkt das Gewicht über das Gesperr auf die Seilwalze und setzt das Gehwerk in Bewegung.*

*Die Gewichtsscheiben ruhen auf einer Tragestan-  
ge und sind unten mit Muttern gesichert.*

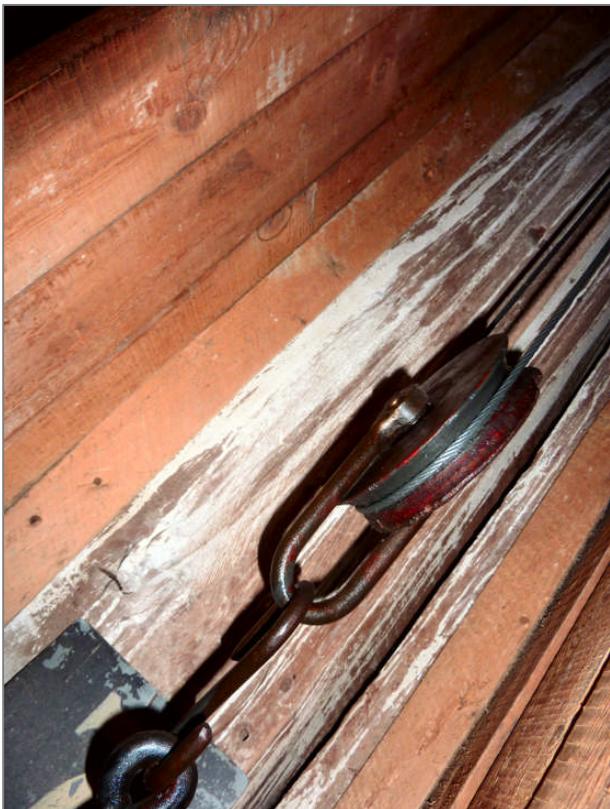
*die Aufhängung des Gewichtes  
an der Seilrolle*

Das Gewicht, die untere Seilrolle und das Seil können im Fallschacht durch zwei verschließbare Öffnungen beobachtet werden.
